Classificazione tipologica e scenari di danno di chiese colpite dal terremoto del Centro Italia 2016

Giuseppe Brando^a, Giorgia Cianchino^a, Cristina Schiavi^a, Gianfranco De Matteis^b

^a Dipartimento di Ingegneria e Geologia, Università "G. D'Annunzio" Chieti – Pescara

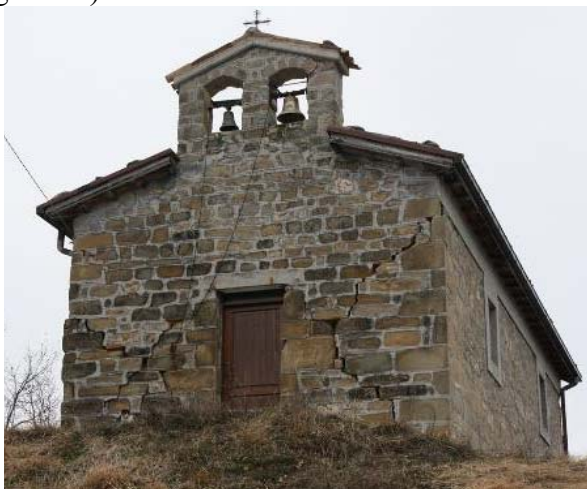
Figura 11. Chiesa di Santa Giusta, Cortino (TE)

Con riferimento ai meccanismi di primo e secondo modo (Brando et al., 2015) delle facciate, il 26% delle chiese ha presentato su questo macroelemento un livello di danno D_0 , il 17% D_1 , il 28% D_2 , il 14% D_3 , il 7% D_4 e il restante 3% D_5 . Un esempio è rappresentato dalla Chiesa di Santa Giusta a Cortino (TE), che presenta lesioni a taglio nel piano della facciata molto gravi a cui è stato attribuito un danno D_4 (Figura 11).

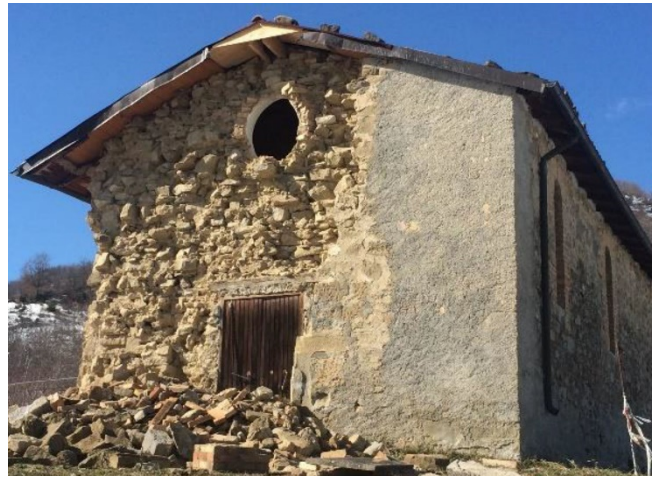
Figura 12. Facciata di San Michele a Valle Castellana (TE)

Molti dei crolli di meccanismi da primo modo si sono verificati in presenza di murature

particolarmente povere. È il caso della chiesa di San Michele a Valle Castellana (TE), che ha riportato un crollo di una porzione di facciata. Essa non presenta un paramento murario ben apparecchiato e la mancanza di connessioni trasversali ha facilitato l'espulsione degli elementi del paramento più esterno (Figura 12).

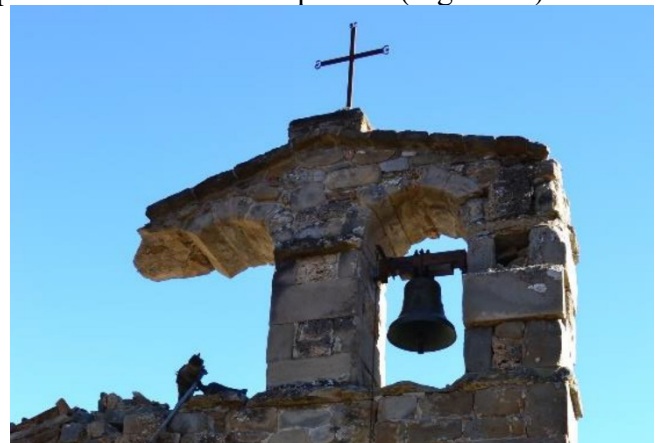
Figura 13. Campanile a vela della Chiesa di San Paolo a Cortino (TE)

Un aspetto interessante emerso dall'analisi è che più della metà dei campanili a vela risulta gravemente danneggiata.

Sono elementi snelli, che nella maggior parte dei casi non presentano alcun presidio antisismico. Pertanto si notano danneggiamenti significativi e in qualche caso dei crolli. Ne è un esempio il campanile della chiesa di San Paolo a Cortino (TE) in cui è stato riscontrato un parziale crollo del piedritto della vela campanaria (Figura 13).
