Restauro di due architetture di elevato valore storico artistico ubicate nel centro storico di L'Aquila danneggiate dal sisma del 2009

Antonio Castellucci^a, Alberto Lemme^b

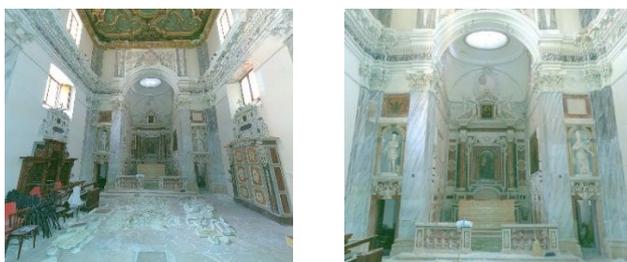
Figura 4 : a) interno dopo il sisma del 2009, b) particolare cupoletta presbiterio

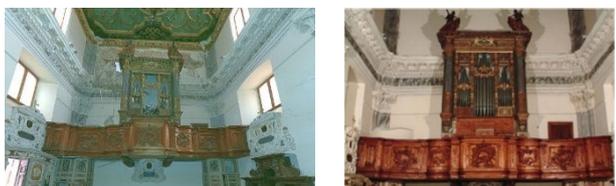
Figura 5 : a) organo prima del sisma del 2009, b) organo dopo il sisma del 2009

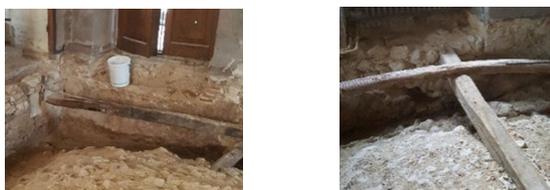
Figura 24 : a) catene lignee spezzate nel salone, b) catene lignee salone piano primo

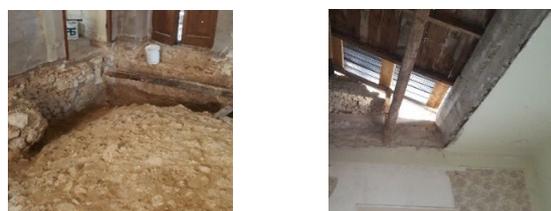
La rimozione degli intonaci ha messo in evidenza le strutture verticali profondamente modificate nella loro configurazione originaria a seguito dell'intervento realizzato negli anni trenta, con inserimento di elementi impropri in cemento armato quali : il cordolo di copertura (figura 23), la sostituzione in cemento armato delle piattabande in muratura e la sostituzione dei solai lignei con solai in ferro tavelloni. Le murature sono costituite da due paramenti accostati con elementi di forma e tipologia differente a partire dal piano seminterrato e dalle fondazioni dove sono presenti pietre sbazzate con a tratti, ricorsi in mattoni a tessitura orizzontale (figure 20a e 20b). Al piano primo le pietre sono più piccole, non sono presenti i ricorsi in mattoni e la tessitura non presenta la stessa orizzontalità del piano terra (figure 21a e 21b). Nella zona del salone affrescato al primo piano è presente una volta in pietra (figura 23a) mentre le altre cellule murarie sono coperte da solai in ferro e tavelloni. Lo smontaggio dei pavimenti e dei massetti ha messo in evidenza catene lignee e metalliche spezzate o con contrasto insufficiente all'esterno (figure 24a e 24b). La copertura è realizzata con capriate lignee e arcarecci, poggiati sulle quinte murarie trasversali e tavolato (figura 23a).

Figura 25 : a) volta in pietra salone piano primo, b) cordolo in cemento armato

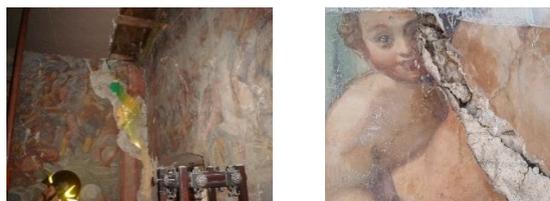
esempio le catene. L'evento sismico del 2009 ha provocato danni gravissimi a tutta la struttura ed in particolare al ciclo degli affreschi con dissesti e caduta di porzioni di dipinto che interessano le parti figurate (figura 26) e sono state rilevate vaste zone con assenza totale di adesione dell'intonachino decorato con il sottostante supporto murario. Sono presenti larghe crepe che attraversano i dipinti e numerose fessurazioni che rendono l'adesione della stesura pittorica molto precaria e a rischio di distacco. Nell'angolo della sala affrescata all'incrocio con la parete realizzata negli anni 30 si sono formate profonde lesioni in comunicazione con l'esterno (figura 26b). La struttura è stata interessata dal ribaltamento delle pareti del secondo livello e dalla flessione orizzontale e verticale delle pareti del salone affrescato. L'analisi del danno, rilevato con maggiore sicurezza dopo la rimozione degli intonaci, ha consentito di formulare alcune ipotesi relative al comportamento del complesso edilizio a seguito del terremoto del 2009. L'assenza di collegamenti di piano in senso longitudinale e la scadente connessione tra le pareti, in particolare la parete aggiunta dietro il salone hanno favorito il ribaltamento della parete su via Porcinari evidenziata dalle profonde lesioni sugli affreschi. Per quanto riguarda i meccanismi nel piano, sono visibili all'esterno e all'interno profonde lesioni ad andamento diagonale in particolare lungo la rampa di scale che conduce al salone affrescato e lungo la parete del salone stesso.

Figura 26 : lesioni negli affreschi al piano primo

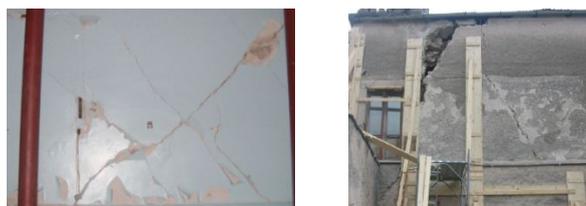
Figura 27 : a) Lesioni da taglio al piano primo, b) piano primo prospetto su giardino

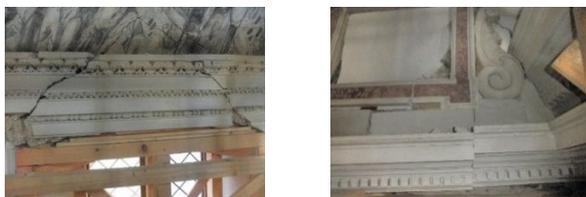
Figura 31 : a) porzione della trabeazione con distacco dal supporto murario, b) fratture e dissesto del cornicione

cornicione collabora in modo limitato con la struttura e l'intervento realizzato con connessioni in acciaio inox, ripristino delle porzioni crollate ha di fatto aumentato la resistenza e la rigidità contribuendo a migliorare la resistenza flessionale fuori del piano della parete di elevata altezza (figura 31a, 31b, 32a e 32b).

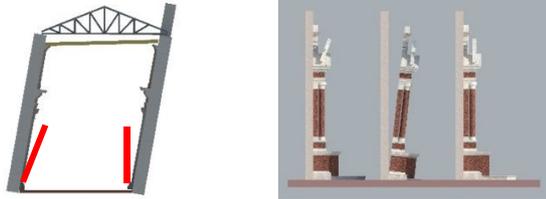
Gli altari, presenti nelle pareti laterali, ricchi di stucchi e le paraste in mattoni pieni sono appoggiate direttamente alla muratura cinquecentesca. In corrispondenza dei punti di contatto si sono manifestate lesioni e distacco degli elementi decorativi in lapideo e stucco, in particolare l'altare su via S. Marciano da mettere in relazione alla flessione orizzontale delle pareti e alla risposta trasversale dell'aula.

La verifica locale è stata effettuata con analisi cinematica lineare e non lineare ed in particolare è stato esaminato il meccanismo di ribaltamento con cerniera alla base nella situazione dello stato di

fatto dopo il sisma del 2009 e nella situazione con l'intervento previsto nel progetto schematizzato con una connessione per lato. Nella situazione in assenza di intervento il cinematismo non risultava verificato sia allo SLD-SLA che allo SLV, con l'intervento di progetto il meccanismo è verificato nei confronti dello SLV.

Figura 42 : a) risposta trasversale dell'aula b) ribaltamento di altare e statua

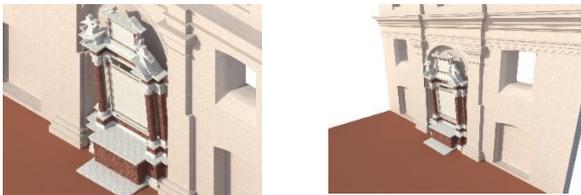
Figura 43 : a) e b) ribaltamento altare facciata su via S. Marciano
