Rischio strutturale di ponti esistenti: considerazioni preliminari sullo scenario in provincia di Caserta

Gianfranco De Matteis^a, Pasquale Bencivenga^a, Mattia Zizi^a, Antonino Del Prete^b

^b Dirigente Settore Viabilità della Provincia di Caserta, Via Lubich, 6, 81100 Caserta, Italia

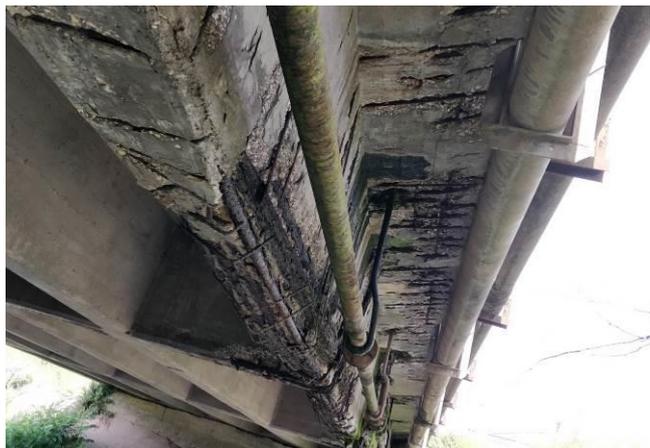
In particolare, è stato osservato che una significativa problematica comune rinvenuta è quella relativa ai sistemi di convogliamento delle acque meteoriche. Sono stati difatti riscontrati, su gran parte dei ponti ispezionati, a causa di percolazioni dalle strutture sovrastanti, segni di umidità e fenomeni di dilavamento delle superfici di spalle e pile e all'intradosso degli elementi strutturali dell'impalcato.

Il cattivo smaltimento delle acque, in generale, è legato sia alla presenza di infiltrazioni in corrispondenza dei giunti trasversali dell'impalcato, sia per una non idonea percolazione lungo i bordi della carreggiata per mezzo di scarichi assenti o inadeguati in relazione alle dimensioni del manufatto.

Inoltre, con riferimento alle strutture in c.a., come diretta conseguenza di tali problematiche, sono state rinvenute diffusamente importanti espulsioni di porzioni di copriferro, con conseguente esposizione e ossidazione delle armature, le quali, in qualche situazione

particolarmente critica, sono risultate essere addirittura discontinue (Figura 7, Figura 8).

Figura 7. Tipici fenomeni di dilavamento, espulsione del copriferro ed ossidazione delle armature esposte (trave di bordo).

Pertanto, a seguito delle ispezioni effettuate, con il fine di preservare le strutture ed evitare l'aggravamento delle situazioni di degrado riscontrate, sono stati prescritti specifici

provvedimenti di risanamento e interventi di manutenzione. In alcuni casi particolarmente critici, inoltre, si è ritenuto opportuno suggerire di intraprendere misure cautelative di limitazione dei carichi da traffico e/o restringimenti della carreggiata, nonché di procedere all'esecuzione di verifiche analitiche della sicurezza e della vulnerabilità sismica per quantificare l'effettiva capacità resistente di tali strutture.

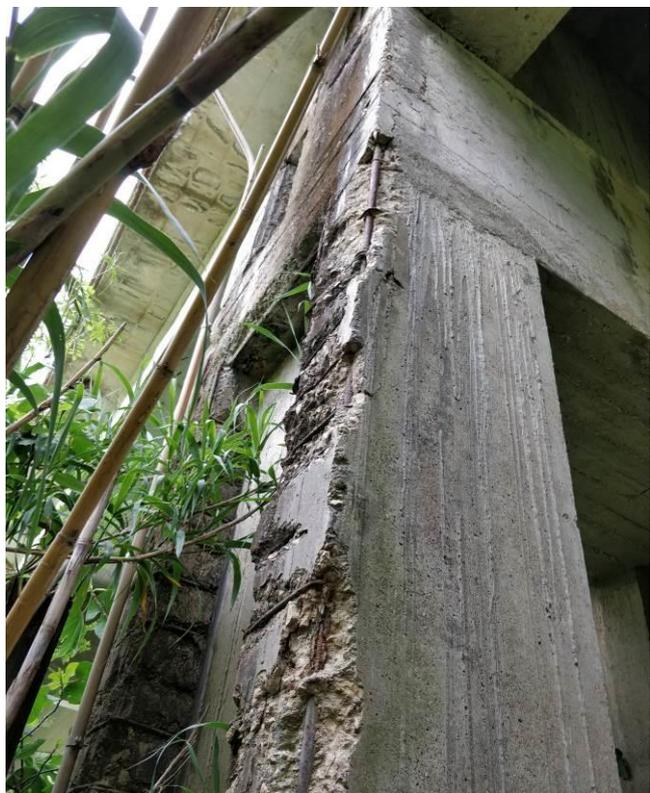
Figura 8. Tipici fenomeni di distacco del copriferro ed ossidazione delle armature esposte (pila).

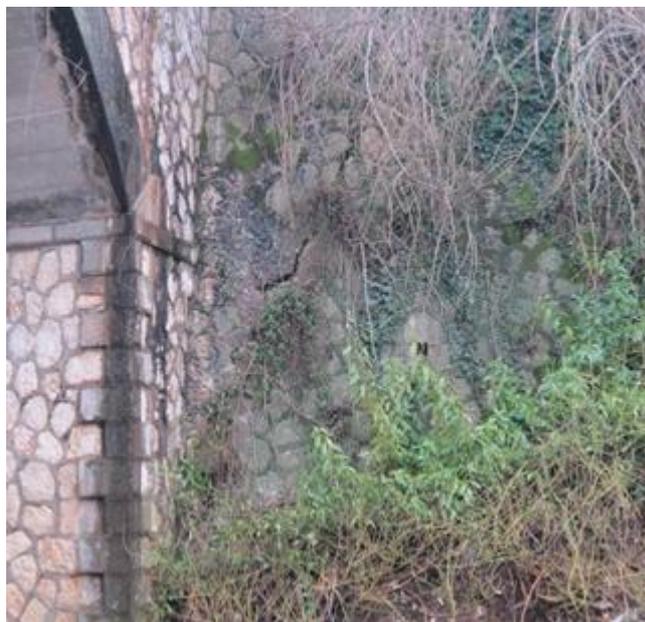
Nel corso delle ispezioni, sono state inoltre rinvenute frequentemente lesioni di varia entità, concentrate in particolar modo in corrispondenza delle spalle, spesso per questioni legate ad aspetti di carattere geotecnico (Figura 9).

Figura 9. Lesione strutturale in corrispondenza di una spalla.

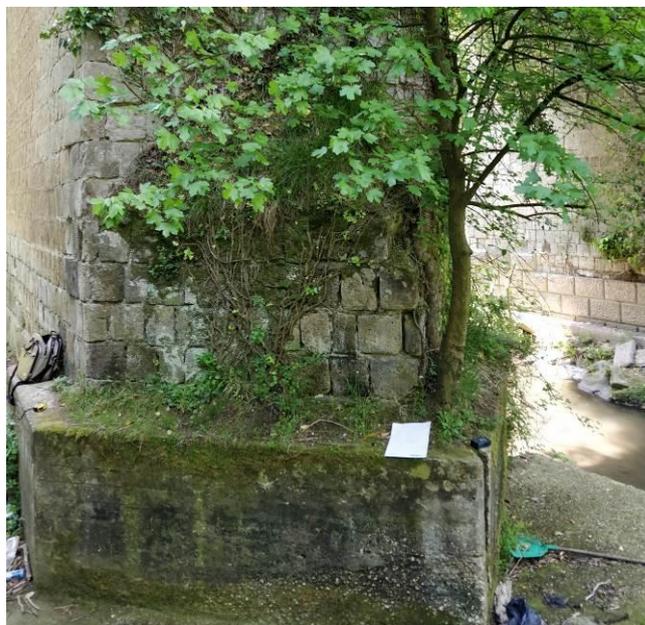
Per le strutture in muratura, seppur con minore frequenza, si sono rilevate altre situazioni di degrado legate soprattutto alla vetustà dei manufatti (ad es. assenza di porzioni di muratura e patine biologiche). Altra tipica problematica riscontrata è risultata essere presenza di

vegetazione che, in molti casi, penetrando all'interno del paramento murario, ha innescato l'insorgenza di veri e propri quadri fessurativi (Figura 10).

Figura 10. Presenza di vegetazione all'interno delle strutture in muratura con insorgenza di fenomeni di dissesto
