# Analisi statistiche dei dati tipologici e di danno delle scuole in muratura danneggiate dal terremoto del Centro Italia 2016/2017

Daria Ottonelli<sup>a</sup>, Sara Alfano<sup>a</sup>, Serena Cattari<sup>a</sup>, Marco Di Ludovico<sup>b</sup>, Andrea Prota<sup>b</sup>

*Keywords: scuole; muratura; vulnerabilità sismica; danno sismico; terremoto Centro Italia 2016/2017*

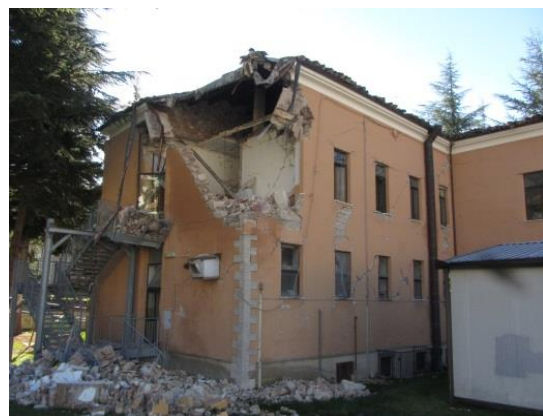
a.

Tra le scuole si annoverano le scuole P.Capuzi di Visso (ID2) e l'istituto comprensivo "S.De Magistris" a Caldarola (ID 3), entrambe ad oggi demolite e caratterizzate da un danno gravissimo. La prima era oggetto di monitoraggio permanente da parte dell'Osservatorio Sismico delle Strutture e per la quale sono a disposizione informazioni molto accurate già rielaborate anche in altre linee del progetto ReLUIS 2017/2018 (Cattari et al. 2019). Il caso è interessante per il gravissimo danno subito prevalentemente associato alla risposta nel piano delle pareti (solo a seguito di fenomeni di accumulo del danno si è attivato il ribaltamento parziale di un prospetto) e per la configurazione geometrica-strutturale tipica delle piante con forma irregolare a T (Figura 16). Anche nel caso della seconda la risposta occorsa è prevalente nel piano con lesioni concentrate nei maschi murari al secondo livello e l'attivazione di un meccanismo locale in parte del prospetto principale (Figura 17.a). Sebbene tuttavia nel caso della scuola di Visso la gravità del danno è giustificata dall'intensità dell'azione (trovandosi la scuola in area fortemente epicentrale a partire dalle scosse del 26 e 30 ottobre 2016) a fronte di efficaci dettagli costruttivi (sebbene parzialmente inficiati dall'irregolarità planimetrica), nel caso dell'istituto comprensivo "S.De Magistris" a Caldarola la risposta appare fortemente inficiata dalla forte vulnerabilità indotta dalla qualità muraria, caratterizzata da una muratura a doppio paramento con scarso ammorsamento trasversale e bassa aderenza della malta alla pietra.

Figura 17. Grave danno attivatosi nelle scuole di Visso (ID2,a) e Caldarola (ID3,b)

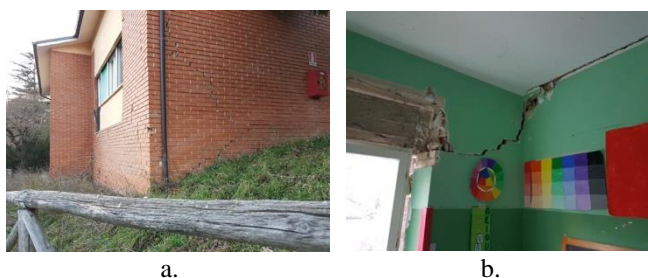
Nella Scuola dell'infanzia "Pietro Gasparri" di Ussita (ID 46) sono stati riscontrati gravi danni agli elementi strutturali (Figura 19), quali lesioni diagonali nelle pareti portanti e lesioni in corrispondenza dei solai, e danni significativi anche agli elementi non strutturali in particolare nel rivestimento in mattoni pieni di facciata. La

scuola presenta svariate carenze, quali l'irregolarità in pianta e il forte pendio sul quale è stata costruita.

Figura 19. Danno manifestato dalla Scuola dell'infanzia "Pietro Gasparri" di Ussita

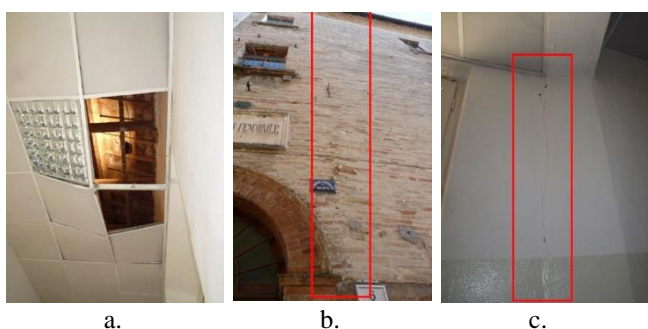
L'Istituto Comprensivo "Enrico Mestica" di Macerata (ID 23) è un complesso in aggregato composto da tre unità strutturali differenti. Risulta interessante un'unità strutturale del complesso, nel quale il danno si è concentrato, caratterizzata dalla forma planimetrica rettangolare allungata, dalla mancanza di pareti portanti trasversali alla direzione principale dell'edificio e dalla presenza di orizzontamenti in legno deformabili. Il principale danno si è verificato negli elementi non strutturali in corrispondenza di tramezze e controsoffitti (Figura 20.a), mentre per gli elementi strutturali si sono evidenziate lesioni in corrispondenza del collegamento con il corpo adiacente (Figura 20.b), acuite anche dalla presenza di quote sfalsate dei solai.

Figura 20. Danno manifestato dal Complesso scolastico "Comi" di Teramo

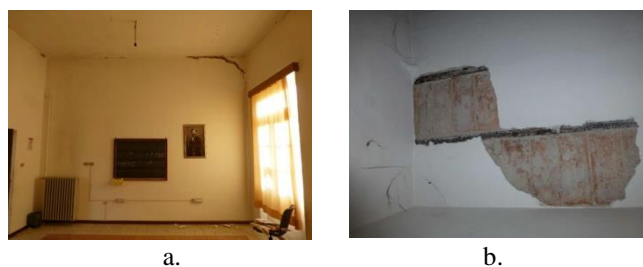
Infine l'Istituto Statale Superiore "Gaetano Braga" di Teramo (ID 29) è interessante per alcune carenze relative sia all'impianto strutturale, quali presenza di murature portanti snelle e in falso, che alla qualità muraria e dei collegamenti. Il principale danno che si è verificato negli elementi strutturali corrisponde a

lesioni diffuse di ampiezza inferiore a 3 mm e distacchi fra le strutture verticali ed orizzontamenti (Figura 21).

Figura 21. Danno manifestato dall'Istituto Statale Superiore "Gaetano Braga" di Teramo negli orizzontamenti
