# Aggiornamento ed ottimizzazione di strumenti schedografici multi-livello per il rilievo del danno e della vulnerabilità di edifici esistenti in muratura oggetto di interventi pregressi in zona sismica

*Keywords: edifici in muratura; valutazioni post-sisma; vulnerabilità sismica; interventi di consolidamento.*

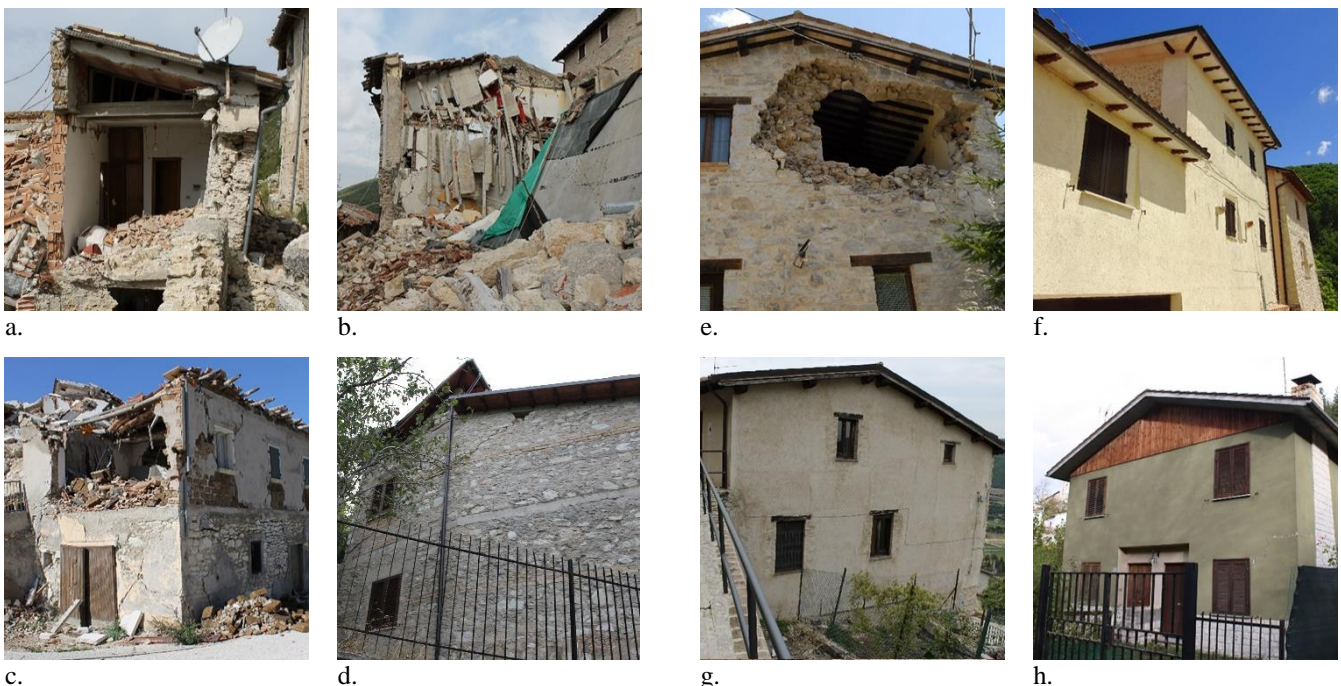
Figura 5. Esempificazioni delle otto categorie derivate dalla combinazione tra strutture verticali e orizzontali, comprendendo il tipo di interventi applicati sulle fabbriche: (a) Muratura non rinforzata o consolidata in modo non efficace con orizzontamenti rigidi e pesanti (Campi Alto di Norcia, PG); (b) Muratura non rinforzata o consolidata in modo non efficace con orizzontamenti semirigidi pesanti (Campi Alto di Norcia, PG); (c) Muratura non rinforzata o consolidata in modo non efficace con orizzontamenti flessibili (Castelluccio di Norcia, PG); (d) Muratura ristilata con orizzontamenti pesanti (Campi Alto di Norcia, PG); (e) Muratura ristilata con orizzontamenti semirigidi pesanti o leggeri (Castelsantangelo sul Nera, MC); (f) Muratura consolidata in modo efficace con orizzontamenti rigidi (Campi Alto di Norcia, PG); (g) Muratura consolidata in modo efficace con orizzontamenti semirigidi (Castelluccio di Norcia, PG); (h) Muratura in blocchi con orizzontamenti rigidi o semirigidi (Castelsantangelo sul Nera, MC).

Le principali combinazioni di strutture verticali ed orizzontali rinvenute nel corso di sopralluoghi recentemente eseguiti nel Centro Italia, risultate di maggiore dettaglio rispetto a quanto previsto dalla EMS 98, la quale ignora la presenza di interventi

nelle proprie classi, sono esemplificate in Figura 5 e descritte in Tabella 1.

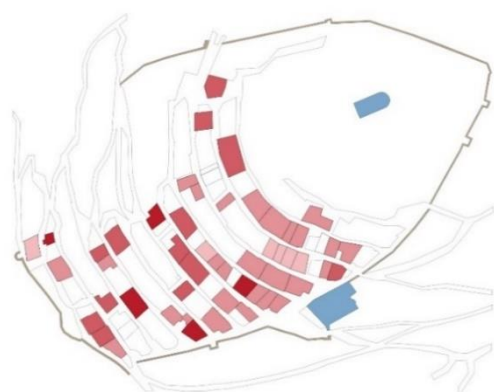
Figura 9. Campi Alto di Norcia (PG). Esempio di calcolo automatico in ambiente GIS e mappatura di indicatori sintetici di (a) danno e (b) vulnerabilità a partire dai dati raccolti nel “Livello 1” della scheda seisMAP-DV.

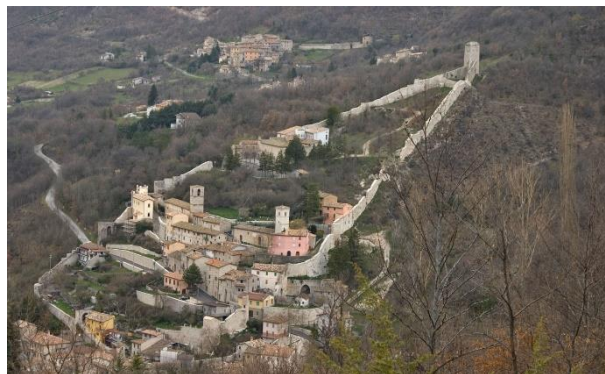
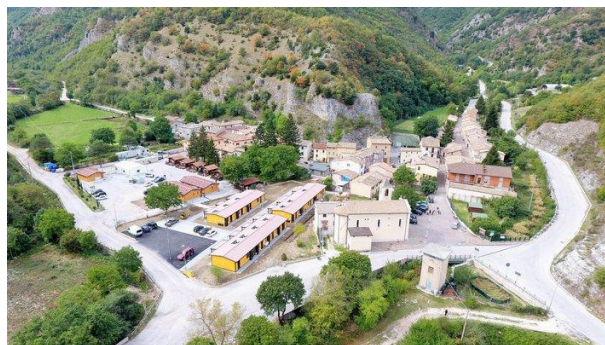
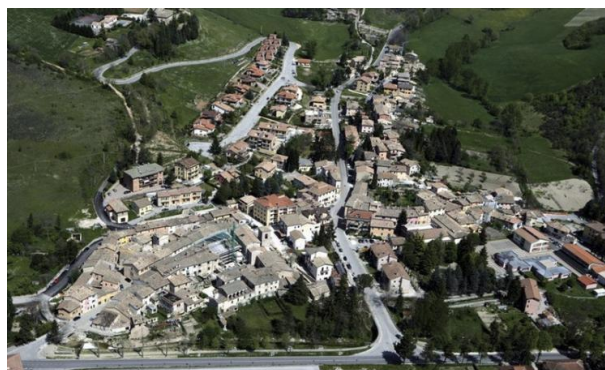
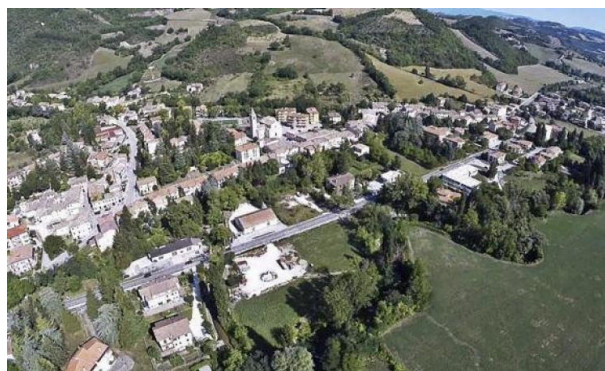
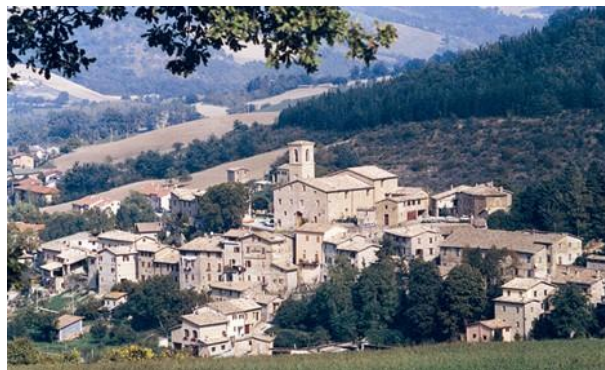
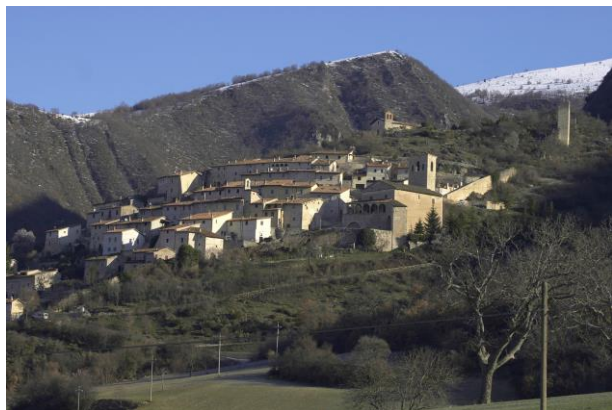
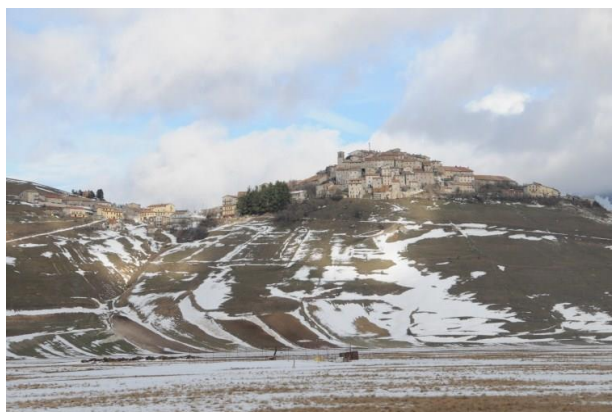
Figura 11. Casi studio del basso maceratese: (a) Castelsantangelo sul Nera [1]; (b) Monte Cavallo [2]; (c) Muccia [3]; (d) Pieve Torina [4]; (e) Pievebovigliana di Valfornace [5]. Casi studio del comune di Norcia (PG): (f) Campi Alto [6]; (g) Castelluccio [7].

I borghi scelti (cfr. Tabella 3 e Figura 10) appartengono per lo più alla zona meridionale della provincia di Macerata (Figura 11), una zona montuosa posta ai primi contrafforti del gruppo dei monti Sibillini, caratterizzata dalla presenza delle vallate dei fiumi Nera e Chienti. Due sono invece frazioni del comune di Norcia, ai limiti del territorio del comune, in quanto fondati come castelli per il controllo e la difesa di zone fertili assoggettate alla podesteria. I sopralluoghi sono stati condotti da 4 operatori nell’arco di tre settimane di attività per un totale di 580 schede compilate. La prima fase di sperimentazione, per l’elaborazione materiale e l’affinamento della procedura, ha richiesto circa un mese di attività, anche sul campo. Nel corso dei rilievi ci si è resi conto della necessità di un doppio passaggio: il primo finalizzato alla ricognizione generale del tessuto urbano e all’individuazione delle unità strutturali, funzionali alla compilazione delle schede, il secondo effettivamente dedicato al rilievo in sito.

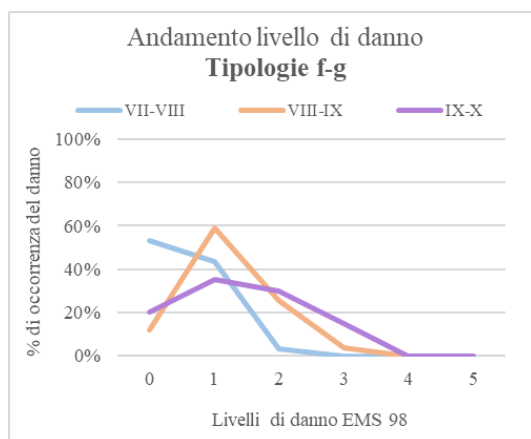
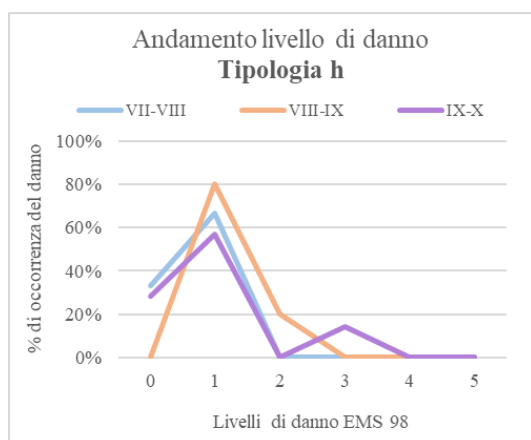
Figura 13. Andamento dei livelli di danno in funzione dell'intensità macrosismica per le tipologie (a) a-b-c, (b) d-e, (c) f-g, (d) h.
