# Recenti sviluppi sulle previsioni di vulnerabilità sismica di Campi Alto di Norcia alla luce degli interventi di riparazione e/o consolidamento e del sisma Centro Italia 2016

Luca Sbrogio<sup>a</sup>, Maria Rosa Valluzzi<sup>a</sup>, Giuliana Cardani<sup>b</sup>

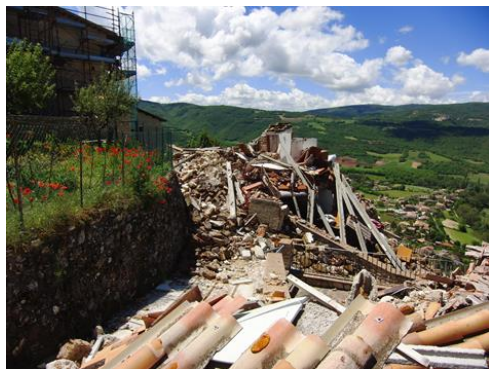
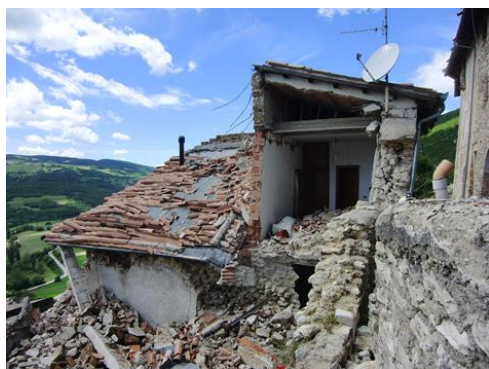
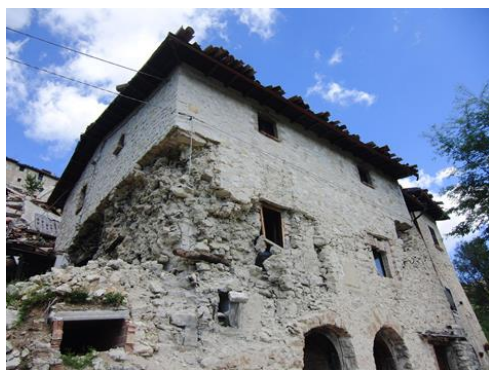
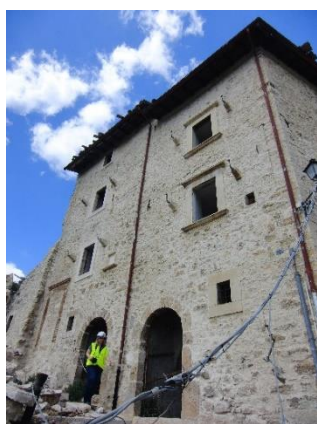
Figura 5. Campi Alto, risposta sismica di edifici con interventi: (a) TIPO 1: edifici con solai in travi Varese e tavelloni di sostituzione su murature non consolidate; (b) TIPO 2: edifici con solai rigidi di sostituzione su muratura non consolidata; (c) TIPO 3: edifici con muratura consolidata solo su alcuni livelli, ricostruita in quello superiore e orizzontamenti qualsiasi (nella foto i solai sono deformabili in legno e mezzane di cotto); (d) TIPO 4: edifici con solai rigidi di sostituzione e murature consolidate.

La casistica fenomenologica del danno evidenziata da questi studi e riconosciuta anche a Campi di Norcia testimonia l'ambivalenza degli interventi, capaci di portare il sistema resistente murario effettivamente alle prestazioni della scatola pluriconnessa, così come di consentire, se non aggravare, la formazione e l'evoluzione al collasso dei meccanismi locali (Saretta 2019). Il comportamento degli edifici con interventi si riconduce a quattro tipi (Figura 5), individuati in rapporto alla combinazione tra struttura verticale portante e orizzontale di soffittatura e copertura. Molto più determinante ai fini del comportamento risulta proprio la qualità muraria (Saretta 2019; Valluzzi et al. 2019a).

Tale più precisa corrispondenza già si osservava tra le classi tipologiche di comportamento e il danno osservato (Figura 5a). È interessante la presenza di un gruppo consistente di edifici in classe D propria di edifici in muratura di ottima fattura o rinforzati (come già previsto dalla scala EMS98, cfr. Tabella 1) o in cemento armato con bassi livelli di protezione sismica.

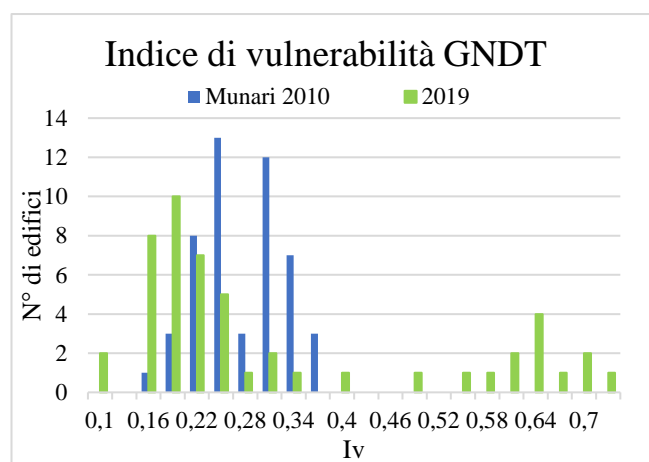
Figura 6. Vecchi e nuovi indici di vulnerabilità.

Il nuovo giudizio dei parametri è espresso in particolare in rapporto alla qualità e all'entità degli interventi sulla muratura, in termini di estensione e incisività. Apportando le correzioni illustrate in precedenza alle schede GNDT, cioè, oltre al punteggio totale, lo spostamento dei giudizi espressi per i parametri 1, 5, 9 nella classe peggiore e peggiorando in alcuni casi anche il parametro 7 (vd. §1.2), in funzione delle analisi conoscitive rese possibili grazie al sistema GIS, è possibile aggiornare  $I_v$  ("2019", Figura 6).

Nella distribuzione di Figura 6 si osserva la comparsa di un gruppo di edifici caratterizzati da una vulnerabilità alta, superiore a 0,55, prima assente, e l'ulteriore abbassamento dei punteggi del gruppo a bassa vulnerabilità.

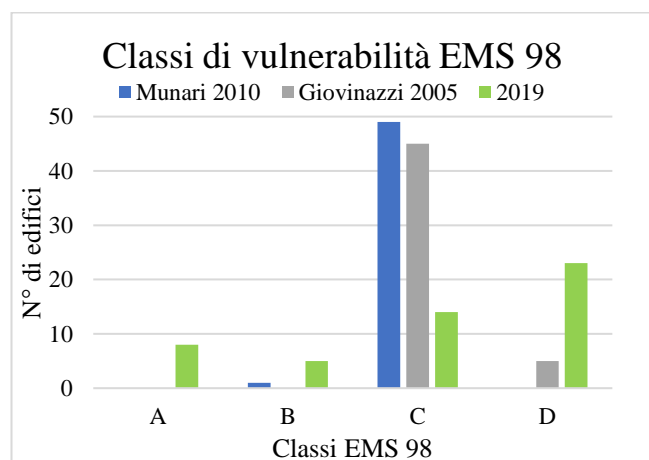
Figura 7. Classi di vulnerabilità macrosismica in base a diversi criteri di classificazioni applicati ai valori di Iv della scheda GNDT di II livello.

Convertendo i valori di *Iv* (Giovinazzi 2005), si nota la comparsa anche della classe D e la sparizione della B, in rapporto a indici effettivamente molto bassi ("Giovinazzi 2005" in Figura 7).

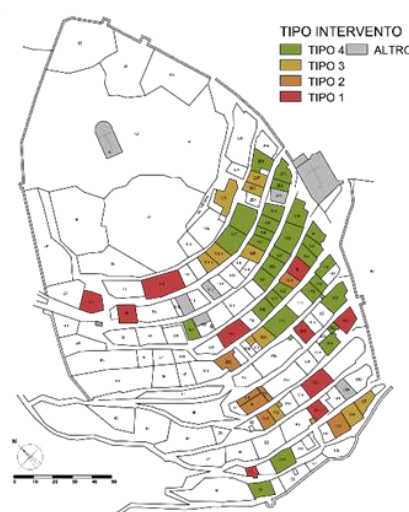
Figura 8. Rilievo di vulnerabilità a Campi Alto: (a) le classificazioni di vulnerabilità secondo EMS 98 in Munari (2010); (b) i tipi di risposta sismica e (c) le nuove classi di vulnerabilità ottenute dall’aggiornamento della scheda GNDT.

Per quanto riguarda la situazione precedente agli interventi di adeguamento, quale poteva apparire al sisma del '79, il tipo murario di base è la pietra a spacco a due paramenti con tessitura irregolare, pietre di piccola dimensione e malta scadente, corrispondente alla classe A. Poiché si può ritenere, in prima istanza e in mancanza di documentazione specifica, che i pochi interventi di aggiornamento nelle parti strutturali antecedenti a quella data riguardassero principalmente gli elementi più soggetti al degrado, quali solai e coperture rispetto alle murature, in rapporto alla qualità muraria descritta poco sopra, la classe di partenza è riconoscibile come A o, al massimo, B. Dunque l'intervento, a questo livello di analisi, ha un significativo effetto sulla classificazione. La risultante mappa di vulnerabilità urbana dedotta da quella classificazione, da confrontarsi con la mappa della "risposta sismica tipologica" e con il danno rilevato (Figura 4a) è mostrata in Figura 8.

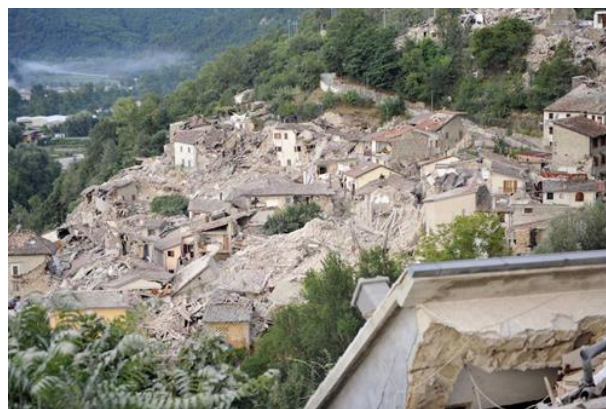
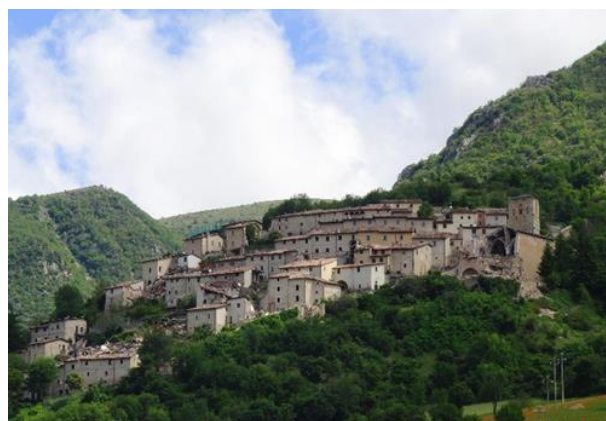
Figura 9. Vista panoramica degli effetti del sisma dei borghi di (a) Arquata del Tronto, fraz. Pescara (AP) e di (b) Campi Alto di Norcia.

Il danno infrastrutturale a Campi Alto è molto elevato, con numerosi crolli dei muri di contenimento delle strade lungo i terrazzamenti, e anche le chiese hanno subito danni ingenti: delle quattro rimaste due sono totalmente crollate e due presentano estesi collassi parziali (Cardani 2017). Di converso il danno raggiunto dall'edificio, eccetto alcuni casi, non può essere paragonato ai livelli raggiunti da Arquata del Tronto (X MCS) e dalle relative frazioni già colpite dal sisma del 24 agosto (Figura 9) (Tertulliani 2019).
