Sviluppo di tecniche integrate di miglioramento delle prestazioni sismiche ed energetiche: descrizione e risultati preliminari del programma sperimentale su portali in c.a.

Giuseppe Ventura, Angelo Masi, Giuseppe Santarsiero, Vincenzo Manfredi, Andrea Digrisolo, Domenico Nigro
Scuola di Ingegneria, Università degli Studi della Basilicata, Via dell'Ateneo Lucano, 85100 Potenza, Italy.

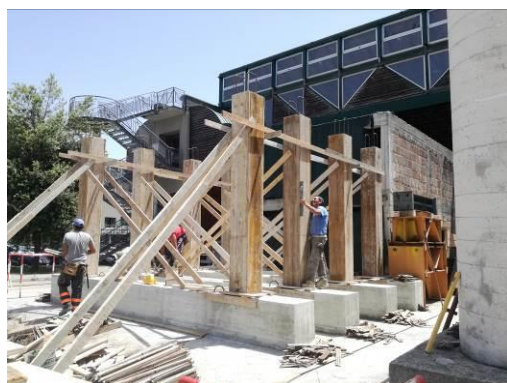
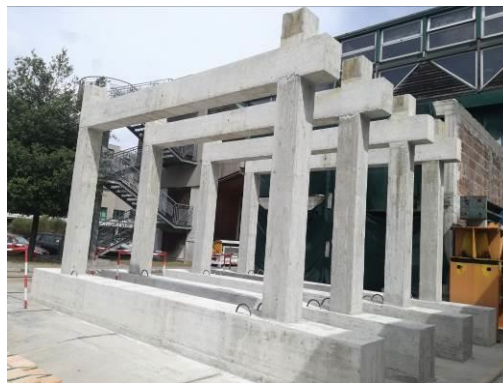
Figura 1. Fasi realizzative dei portali in c.a.: predisposizione gabbia pilastri (a), getto (b), scasseratura (c).

La fase preliminare del programma sperimentale ha visto la realizzazione dei quattro portali in c.a. in scala al vero (figura 1), progettati nell'ipotesi che appartengano ad un edificio in cemento armato non antisismico, di quattro impalcati e risalente alla fine degli anni '70.

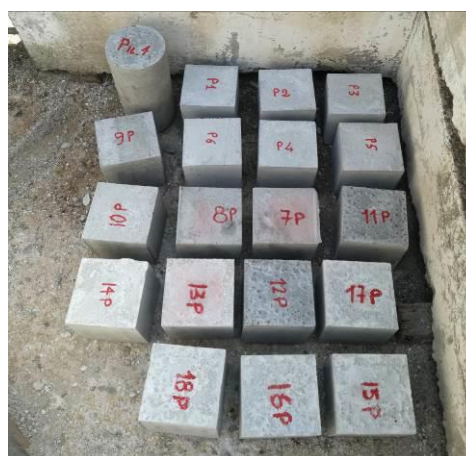
Figura 2. Campioni di cls per le prove di caratterizzazione meccanica.

Per ogni portale e in concomitanza di ogni elemento gettato (fondazioni, pilastri e travi), sono stati prelevati dei campioni di calcestruzzo (n.18 cubetti) per le prove di caratterizzazione meccanica (figura 2).

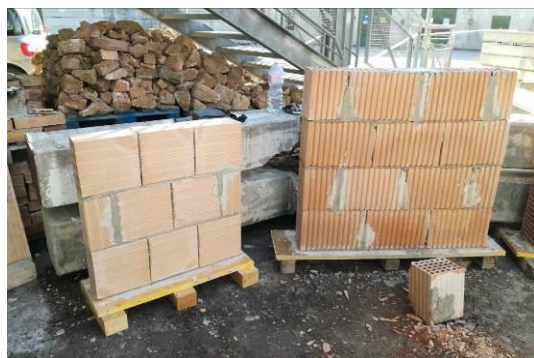
Figura 5. Campioni di tamponatura (a) realizzati con fodera $s=12\text{cm}$ (b) e fodera $s=20\text{cm}$ (c).

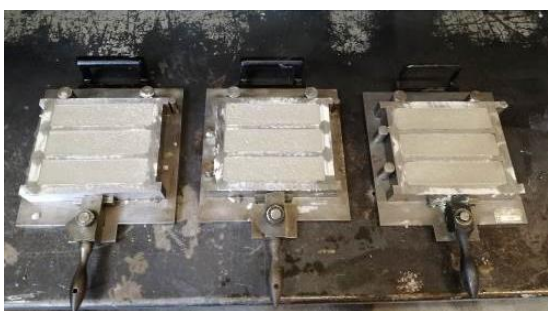
Figura 6. Provini di malta estratti durante la realizzazione delle tamponature.

Le caratteristiche geometriche e termiche degli elementi utilizzati per la realizzazione delle tamponature sono riportati in tabella 1. Per la caratterizzazione della malta cementizia usata per la messa in opera sono stati prelevati nove campioni durante l'esecuzione delle lavorazioni (figura 6).

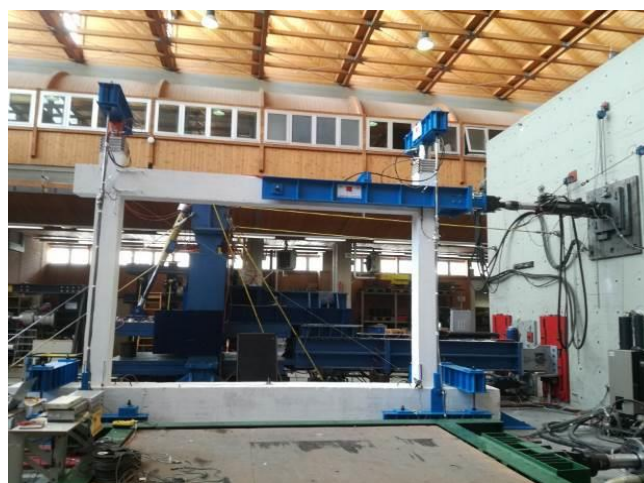
Figura 7. Portale BF-1 con apparato di prova (laboratorio SI-UniBAS).

L'intero apparato di prova, è stato progettato ad hoc in funzione della geometria del portale e dei punti di ancoraggio presenti sulla piastra di base e sulla parete di contrasto presenti nel Laboratorio di Strutture dell'Università della Basilicata. Nel dettaglio, l'apparato consiste in quattro elementi di contrasto, in carpenteria metallica, posti sulla trave di fondazione per ancorare il portale alla piastra di fondazione. Due travi assemblate con profili IPE, poste in testa ai pilastri, e quattro travi assemblate con profilo a C, poste alla base in corrispondenza dei pilastri, garantiscono il trasferimento del carico verticale, dato dai martinetti, tramite le quattro barre verticali in acciaio ad alta resistenza. Il carico laterale dato dall'attuatore è trasferito al portale tramite i due profili metallici UPN incernierati al centro della trave superiore con un perno in acciaio ad alta resistenza (figura 7).

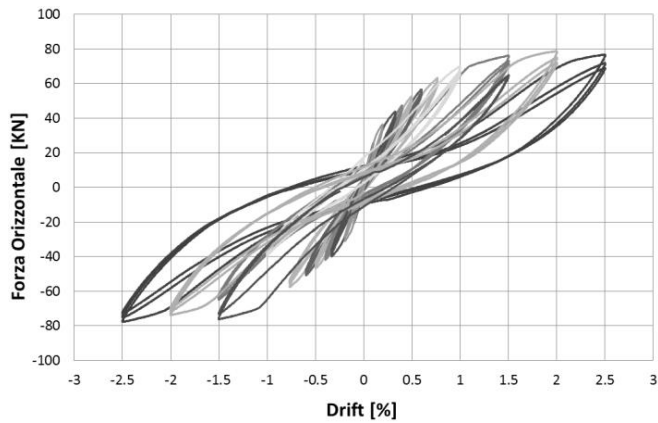
Figura 10. Cicli di isteresi in termini di forza-drift.

Il comportamento meccanico esibito dal portale è mostrato in figura 10 in cui sono evidenti i cicli di isteresi ottenuti mettendo in relazione la forza impressa dall'attuatore con il drift di piano. Il massimo drift impresso è $\pm 2.5\%$ a cui corrisponde una forza massima di circa 80 kN.

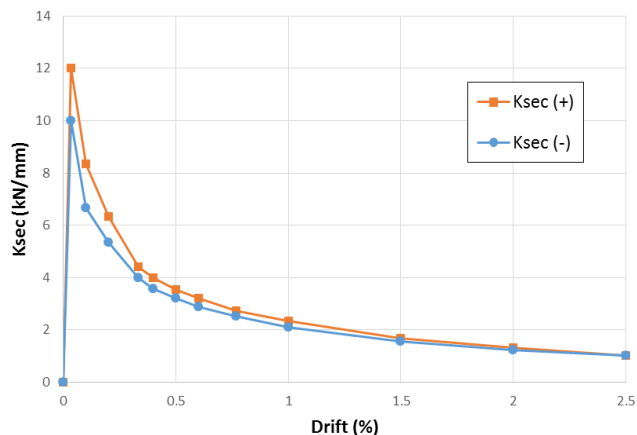
In figura 11 si osserva la prima riduzione apprezzabile della rigidità al raggiungimento del drift di 0.1%. Difatti per un carico laterale di 25kN la rigidità si riduce sensibilmente da 12 kN/mm a 8.5 kN/mm. Per i test successivi, condotti fino al drift di 0.60% e con riduzione della rigidità a 3,5 kN/mm, sia il pannello nodale che gli elementi trave-colonna non sono stati interessati da fessurazioni visibili ad occhio nudo, tenuto conto che al termine di ogni prova, a spostamento nullo, le fessure si sono richiuse. Una tale riduzione di rigidità, ad ogni modo, è necessariamente accompagnata da una fessurazione più o meno diffusa.

Figura 11. Variazione della rigidità col drift di piano.
