## Telai controventanti in acciaio per l'adeguamento sismico della Scuola Primaria di Conselice (RA)

Marco Peroni<sup>a</sup>, Irene Fabbi<sup>a</sup>, Elisa Gentilini<sup>a</sup>, Nicolò Minguzzi<sup>a</sup>  
<sup>a</sup> Marco Peroni Ingegneria, Via S. Antonino 1, 48018 Faenza (RA), Italy

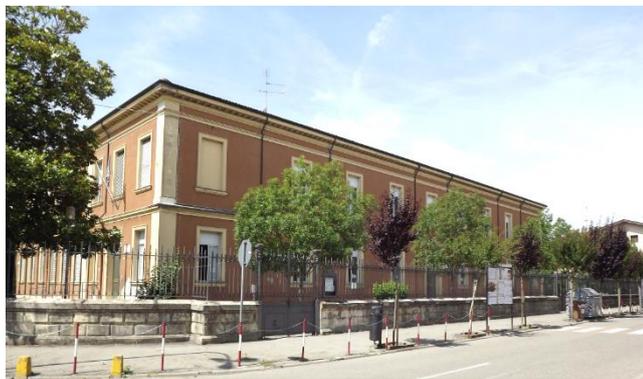
Figura 1. Scuola Primaria "Felice Foresti", Conselice (RA).

La Scuola Primaria "Felice Foresti" di Conselice (Figura 1) è un edificio storico in muratura portante risalente ai primi anni del '900 ed è stato rilevato che la principale vulnerabilità riscontrata nei confronti delle sollecitazioni sismiche è data dalla configurazione strutturale a pareti longitudinali, collegate tra loro da un numero limitato di pareti trasversali portanti e strutturalmente efficaci.

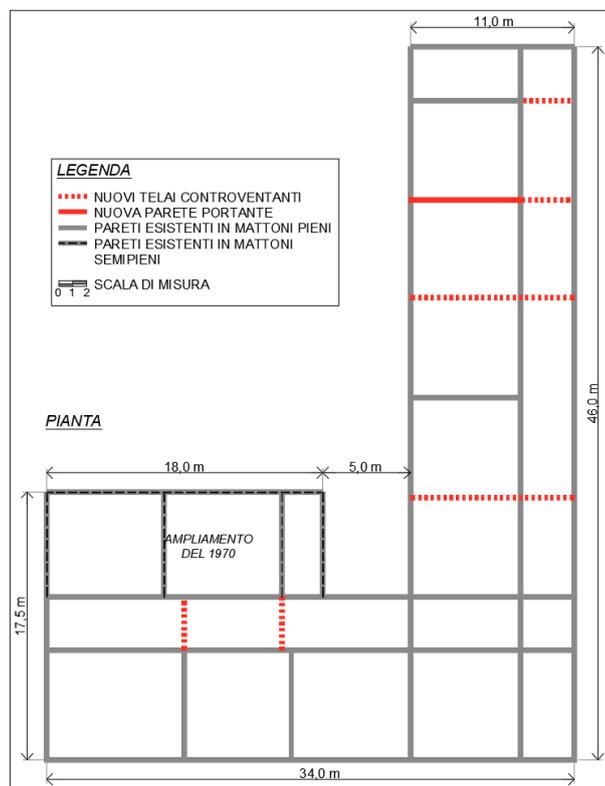
Figura 2. Inquadramento planimetrico Scuola "Foresti".

In corrispondenza dell'ala ovest è stato realizzato in epoca successiva, nel 1970, un ampliamento composto anch'esso da due piani fuori terra, con altezza di gronda di 10,0m e conformazione in pianta rettangolare di dimensioni in pianta 6,7x17,9m (Figure 2-3).

(NTC 2008), ha previsto quindi l'inserimento di nuove pareti ortogonali rispetto alle pareti esterne, la maggior parte delle quali realizzate mediante telai metallici in acciaio con controventature a K al fine di ridurre la deformazione (telai controventanti costituiti da montanti e traversi in profili HeB240) e di ottenere la "scatolarità" dell'edificio (Figure 2-3).

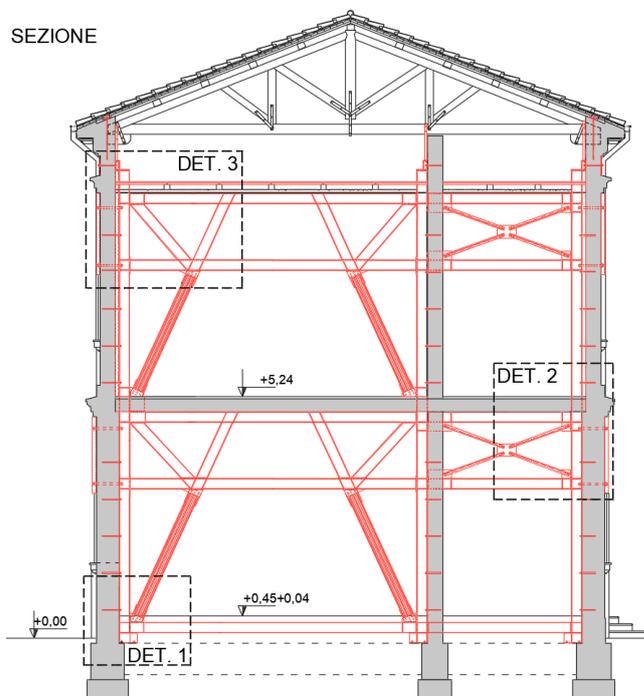
Figura 3. Sezione tipica Scuola "Foresti".

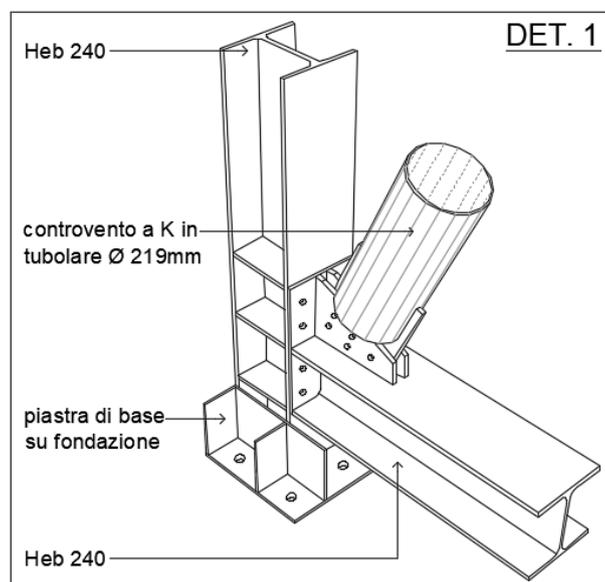
Figura 4. Assonometria nodo di collegamento dei pilastri HeB240 alla fondazione con controvento in tubolare.

La particolare conformazione delle controventature consente di sfruttare in maniera dinamica e flessibile gli ambienti interni separati dai telai, potendo all'occorrenza unificarne i volumi in singoli spazi più ampi. In corrispondenza dei telai in acciaio viene poi applicato sul lato esterno delle pareti perimetrali in muratura un profilo metallico Upn240 ancorato al montante interno. Le nuove pareti saranno appoggiate su nuove travi di fondazione rovesce con piano di posa a livello delle fondazioni esistenti (Figura 4).

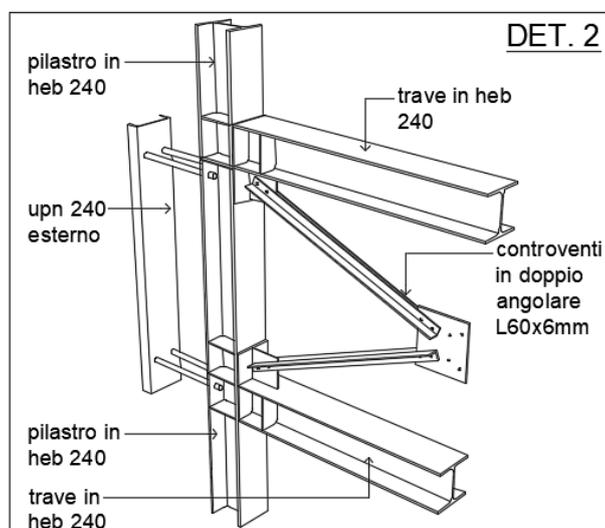
Figura 5. Assonometria nodo di collegamento del telaio controventante a livello del primo solaio.

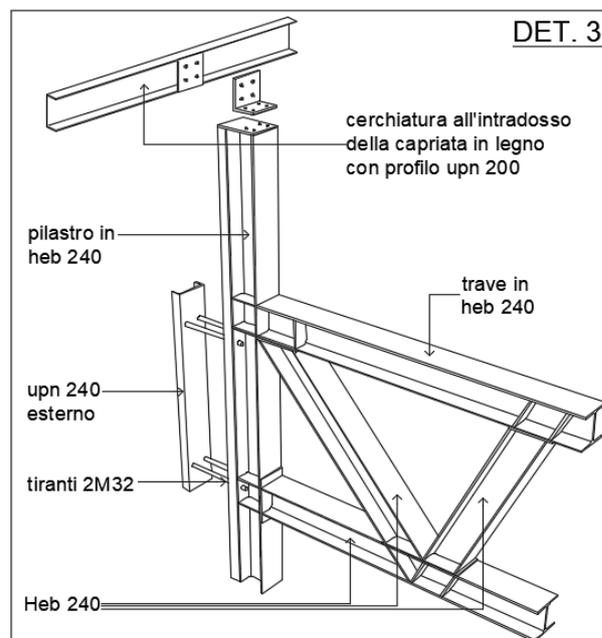
Figura 6. Assonometria nodo di collegamento del telaio controventante a livello del secondo solaio.

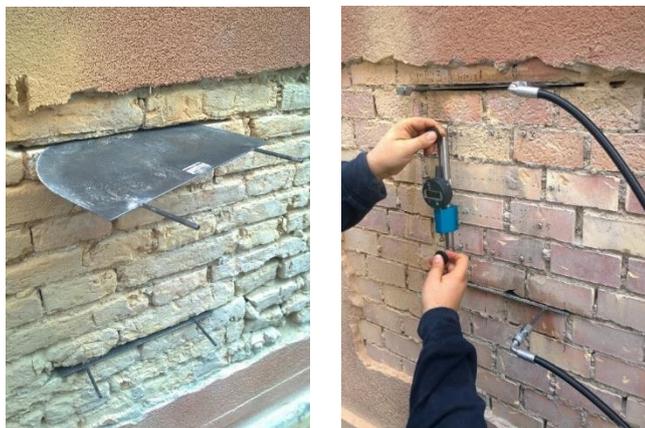
Figura 7. Esecuzione di prove con martinetto piatto.

Nell'ambito dell'adeguamento sismico, si è ritenuto opportuno eseguire indagini diagnostiche sull'edificio in muratura, in particolare sono state svolte prove con martinetti piatti doppi (Figura 7) per stimare le caratteristiche di deformabilità delle murature portanti e prelievi di frammenti di malta dai giunti orizzontali delle murature per l'esecuzione di test di laboratorio (doppio punzonamento).

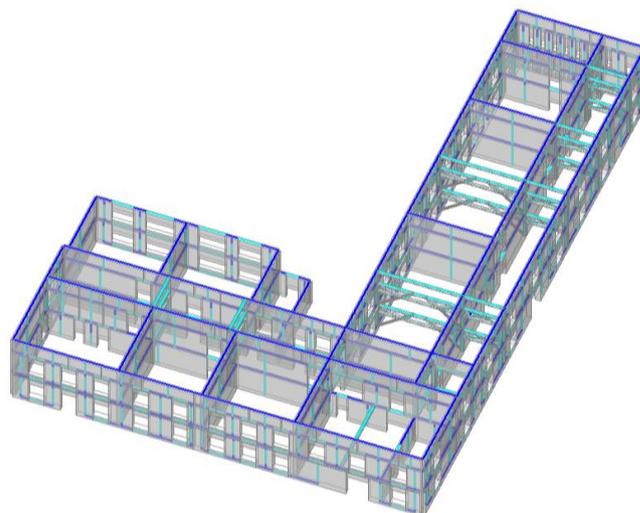
Figura 8. Modello a telaio equivalente (Aedes.PCM)

Dal punto di vista delle analisi numeriche abbiamo eseguito un'analisi statica non lineare (pushover) dell'intera struttura muraria con il programma di calcolo AEDES.PCM (Figura 8) che lavora schematizzando in modo automatico la struttura con "telai equivalenti a nodi rigidi".

La scatola muraria viene schematizzata da elementi verticali (maschi murari non armati, pilastri in acciaio), elementi orizzontali (fasce murarie non armate, travi in acciaio) e incroci di nodi infinitamente rigidi. Si assume che gli elementi ad asse verticale del piano più basso siano vincolati a terra mediante condizioni di incastro perfetto.

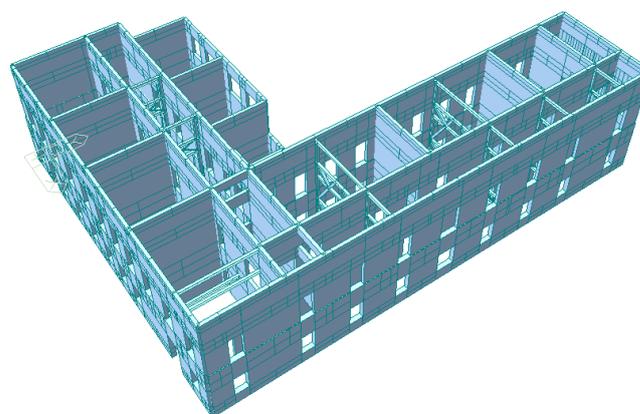
Figura 9. Modello a telaio equivalente (Midas Gen)

La validazione dell'affidabilità dei codici utilizzati e verificare l'attendibilità dei risultati ottenuti è stata ottenuta dal confronto con un'analisi parallelamente eseguita con il programma MIDAS GEN (Figura 9), dove il modello a telaio equivalente della struttura viene costruito manualmente dall'utente, verificando la compatibilità tra i modi di vibrare e le curve pushover tra i due software.

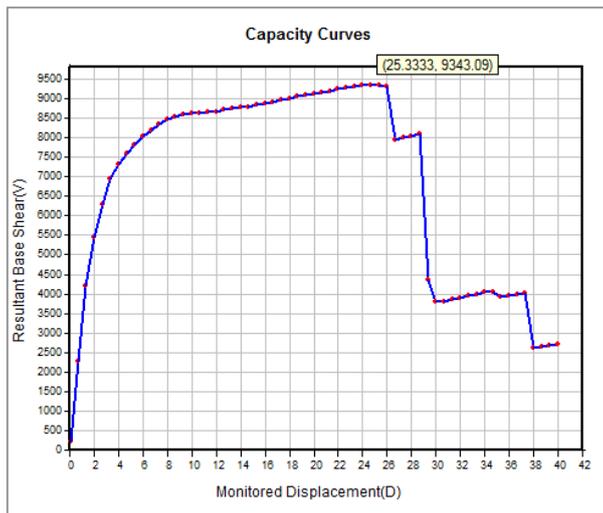
Figura 10. Esempio di curva di capacità V-D (Distr. Forze (A), Direzione +Y) ottenuta da Midas Gen.

I risultati risultano confrontabili con un'incertezza massima del 15%, che risulta accettabile se si tiene conto del fatto che il programma di calcolo MidasGen permette di assegnare cerniere plastiche concentrate anche agli elementi di rinforzo in acciaio (a flessione e a taglio per travi e pilastri, e a sforzo normale per i controventi), mentre il programma di calcolo Aedes.Pcm considera il comportamento dell'acciaio nella sola fase elastica. Pertanto la maggiore capacità ottenuta, in particolare in direzione y (direzione in cui sono presenti i nuovi telai in acciaio), dipende da questo aspetto. In Figura 10-11 si riportano esempi di curve pushover di capacità a confronto.

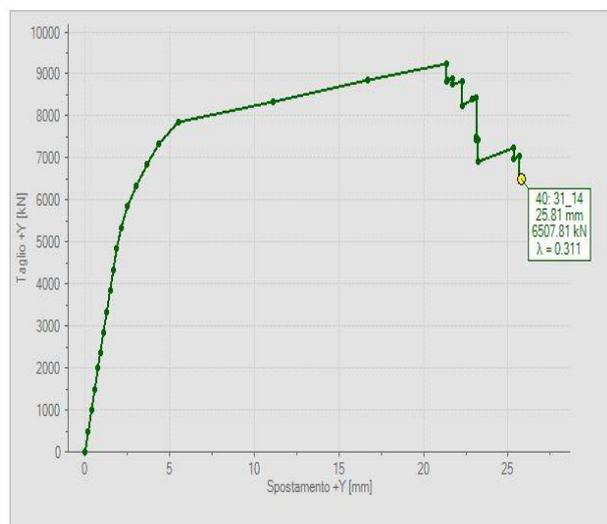
Figura 11. Esempio di curva di capacità V-D (Distr. Forze (A), Direzione +Y) ottenuta da Aedes.PCM.

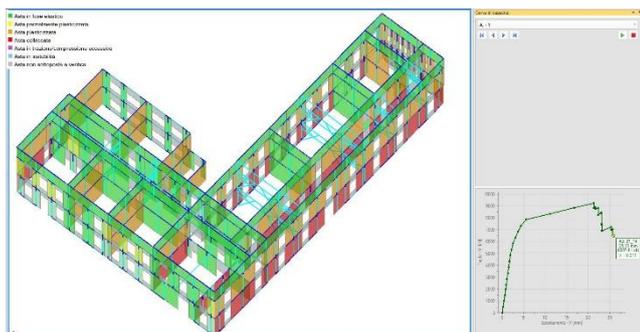
Figura 12. Rappresentazione stato di plasticizzazione per verifica a pressoflessione complanare al collasso (Distr. Forze (A), Direzione +Y) ottenuta da Aedes.PCM.

Oltre alle verifiche agli stati limite, dall'analisi non lineare è possibile ricavare informazioni sulla tipologia di rottura degli elementi al crescere della forza orizzontale. Risulta così possibile controllare anche la sequenza di attivazione delle cerniere plastiche a flessione e taglio (Figura 12) al fine di determinare le labilità strutturali e le accelerazioni per le quali esse avvengono.

Le aste parzialmente plasticizzate sono aste che subiscono un degrado vincolare a cerniera (dovuto al superamento della resistenza a pressoflessione complanare) solo in una sezione di estremità, mentre l'altra sezione estrema è ancora in fase elastica. Un'asta è collassata quando, dopo la fase plastica, ha raggiunto la deformazione ultima.

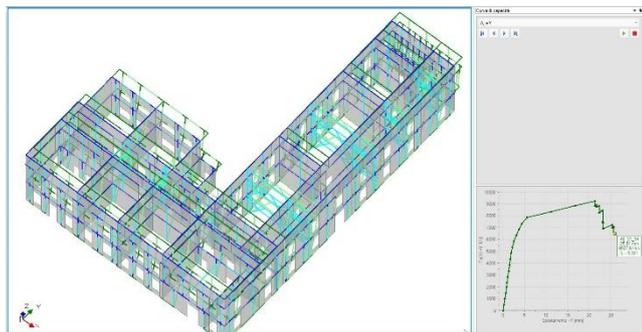
Figura 13. Rappresentazione della deformata al collasso (Distr. Forze (A), Direzione +Y) ottenuta da Aedes.PCM.

Inoltre lo spostamento massimo orizzontale (drift) derivante dall'analisi numerica per i pilastri in acciaio risulta pari a circa 2mm: tale valore rientra nei limiti stabiliti dalle NTC in termini di spostamenti laterali per le strutture metalliche ( $\delta < h/300 - \Delta < H/500$ ).

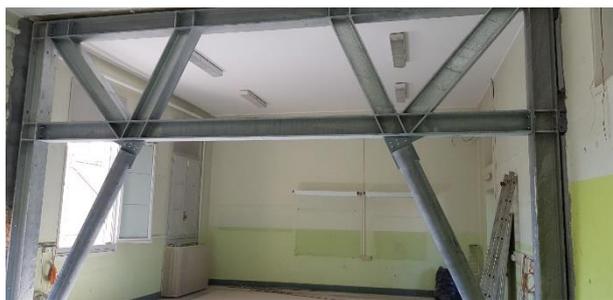
Figura 14. Telai controventanti montanti in cantiere.

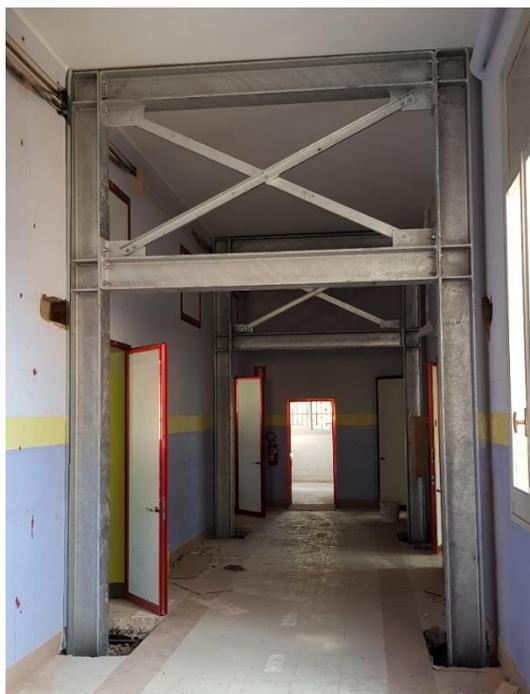
Figura 15. Telai controventanti montanti in cantiere.
