Coefficienti correttivi delle caratteristiche meccaniche delle murature secondo la Circolare n. 7/2019: confronto con alcune sperimentazioni condotte su edifici reali

Keywords: murature, caratteristiche meccaniche, coefficienti correttivi, sperimentazione

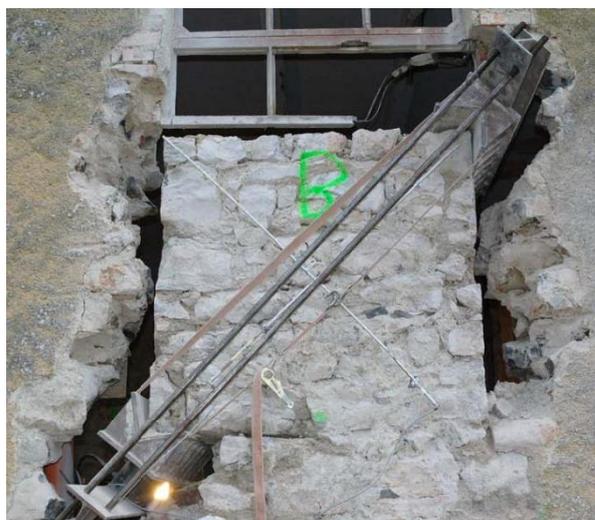
Figura 1. Pannello murario isolato dalla circostante parete attraverso tagli realizzati con una sega circolare e successivamente sottoposto alla prova di compressione diagonale.

La prova di compressione diagonale consiste nell'applicare un carico di compressione lungo una diagonale di un pannello murario di dimensioni 1200x1200 mm. Nella sua versione di laboratorio la prova è codificata dalla norma ASTM E519. Operando in situ, il pannello è isolato dalla parete circostante grazie alla realizzazione di quattro tagli che, nelle prove qui illustrate, sono stati realizzati con una sega circolare. Il campione resta ammorsato alla muratura della parete nella parte inferiore per una lunghezza di circa 70 cm (Figura 1), tuttavia analisi teoriche e numeriche hanno dimostrato che tale ammorsatura, almeno in fase elastica, ha un'influenza trascurabile sui risultati (Brignola et al. 2009; Calderini et al. 2010).

Il carico di prova è stato impartito mediante un martinetto oleodinamico a spinta, posizionato all'interno di un sistema chiuso costituito da una serie di elementi metallici disposti ai due spigoli di una delle diagonali del campione. Il martinetto era azionato da una pompa idraulica manuale.

Nel corso della prova il comportamento deformativo del campione è stato monitorato mediante quattro trasduttori di spostamento induttivi LVDT disposti lungo le diagonali del pannello ed aventi una base di misura di circa 1000 mm.

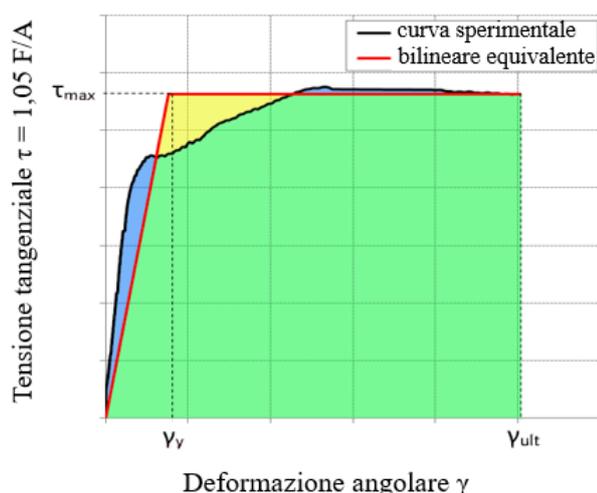
Figura 2. Determinazione del modulo di elasticità tangenziale con il metodo della bilineare equivalente.

Considerando la curva di involucro $\tau - \gamma$ (tensione tangenziale – deformazione angolare), la rigidità a taglio G dei campioni è stata valutata sia come modulo secante la curva fra il 10% ed il 40% della tensione tangenziale massima, secondo l'equazione 3, che come pendenza della curva bilineare equivalente in termini di energia dissipata, secondo quanto riportato in Figura 2.

$$G = \frac{\tau_{40\%} - \tau_{10\%}}{\gamma_{40\%} - \gamma_{10\%}} = \frac{1.05 \cdot \frac{P_{40\%} - P_{10\%}}{A}}{\gamma_{40\%} - \gamma_{10\%}} \quad (3)$$

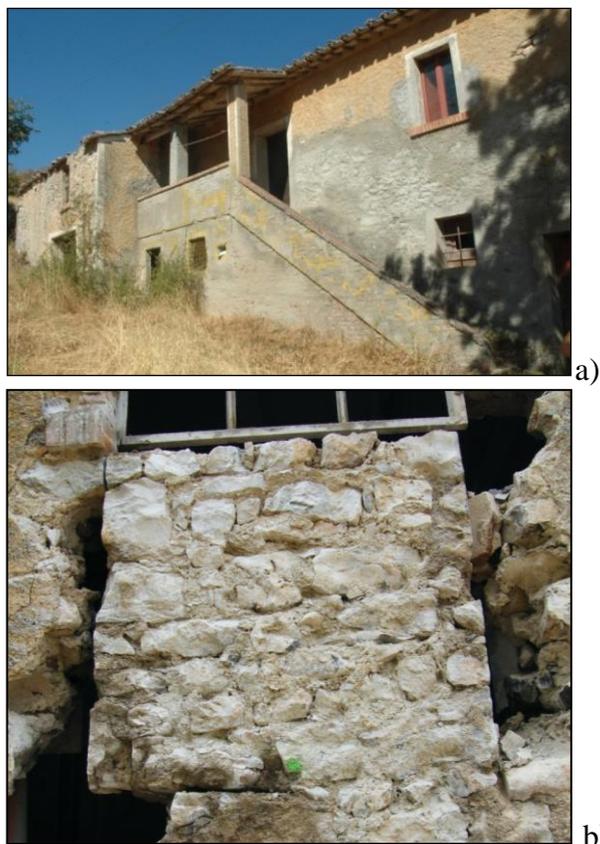
Figura 3. a) Edificio I: casa colonica a Colle Umberto (PG) caratterizzata da una muratura in pietrame disordinato (b).

Il primo edificio è una casa colonica situata in provincia di Perugia, nella frazione di Colle Umberto. L'edificio è stato realizzato all'inizio del XIX secolo e successivamente ampliato nei primi anni del Novecento (Figura 3a).

La muratura che costituisce l'edificio è in pietrame appena sbizzato con dimensioni degli elementi lapidei variabili fra 250-350 mm. La tessitura muraria è disordinata (Figura 3b); non sono presenti elementi che attraversano l'intero spessore della muratura (400-600 mm) e la malta di allettamento è scadente.

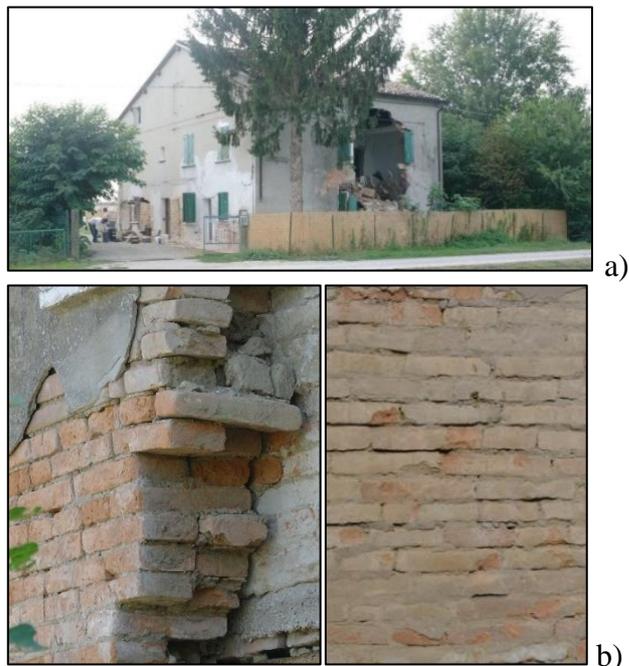
Figura 4. a) Edificio II: casa colonica a San Felice sul Panaro (MO). b) La muratura dell'edificio è in mattoni pieni e malta di calce con scarsa presenza di diatoni.

Il secondo edificio era una casa colonica situata nelle campagne intorno al paese di San Felice sul Panaro (MO). La costruzione, gravemente lesionata dal sisma che ha colpito l'Emilia nel 2012 (Figura 4a), è stata demolita subito dopo la realizzazione delle sperimentazioni.

La muratura era di mattoni pieni (spessore di due teste) e malta di calce, con una tessitura muraria non a regola d'arte, caratterizzata dalla

scarsa presenza di collegamenti trasversali (8-12 diatoni/m²), quasi che si trattasse di un muro a due paramenti separati, ciascuno costituito da mattoni pieni ad una testa (Figura 4b).

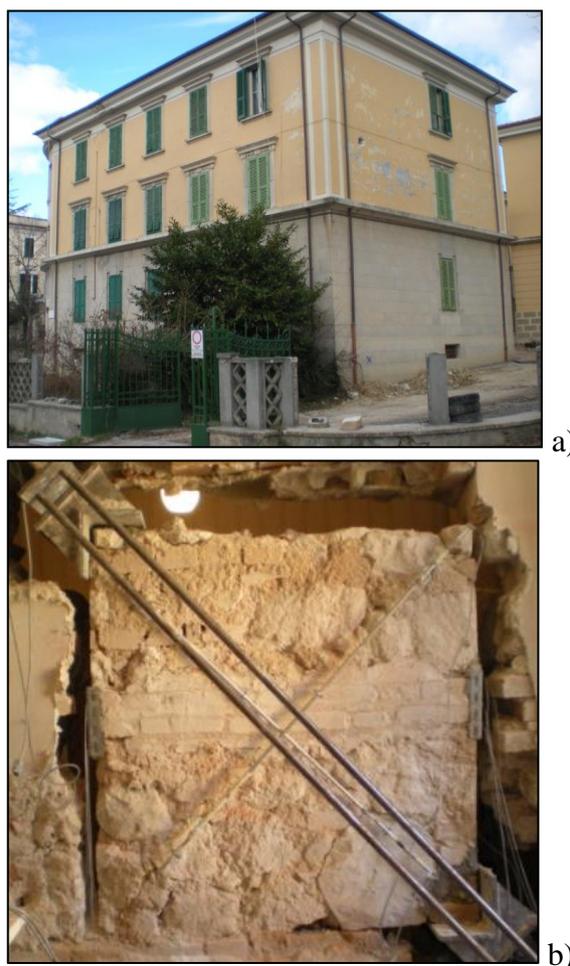
Figura 5. a) Uno degli edifici che costituiscono il complesso condominiale di Porta Napoli a L'Aquila. b) La muratura che caratterizza il complesso è in pietrame disordinato con presenza di listature intervallate 75 cm e realizzate da una doppia fila di laterizi che interessa l'intero spessore murario.

Il terzo edificio è un complesso condominiale (Figura 5a) sito nei pressi di Porta Napoli a L'Aquila, sul quale sono state eseguite 5 prove di compressione diagonale su 3 pannelli murari. In una prima fase tutti i campioni sono stati testati nella loro condizione originaria. Successivamente 2 pannelli sono stati rinforzati con la tecnica del CRM e nuovamente testati.

I pannelli sottoposti a prova erano in muratura di pietrame irregolare con due paramenti debolmente ammortati. Erano presenti delle listature ad un interasse di circa 75 cm costituite da doppi ricorsi di mattoni pieni sull'intero spessore dei pannelli (Figura 5b).

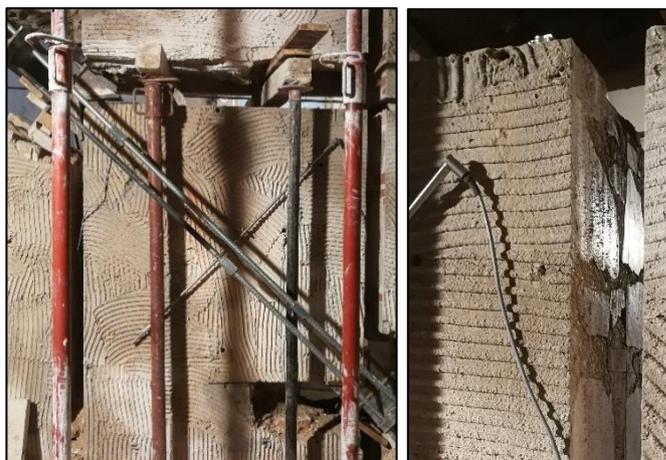
Figura 6. Uno dei campioni testati in Palazzo Cirillo V (AQ). Tutte le superfici murarie si presentavano coperte da una rasatura che ha impedito un'approfondita valutazione della qualità muraria.

La muratura è in pietrame. Al momento della realizzazione delle prove tutte le superfici si presentavano coperte da una rasatura (Figura 6a), tuttavia, osservando le sezioni trasversali dei campioni testati (Figura 6b) si è potuto verificare che la muratura è a due paramenti con elementi lapidei sbazzati di medie dimensioni e assenza di elementi passanti l'intero spessore murario.

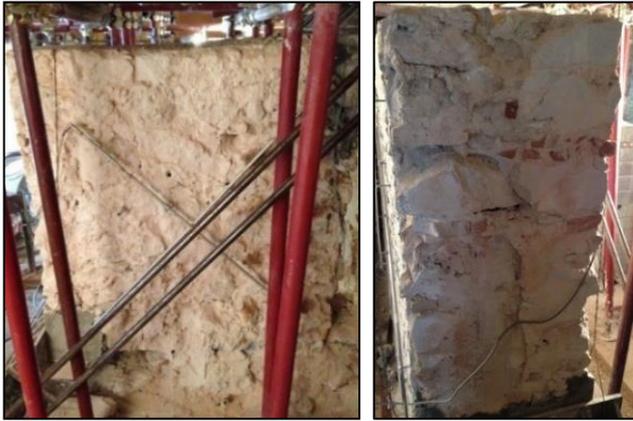
Figura 8. Uno dei campioni testati nel palazzo in via Cimino a L'Aquila.

Il sesto edificio è un palazzo sito in Via Cimino a L'Aquila. La muratura è in pietrame a due paramenti con elementi lapidei di medie dimensioni e assenza di elementi passanti l'intero spessore murario. Sono presenti sporadici elementi in laterizio e zeppe in scaglie di laterizi per la regolarizzazione dei piani di posa, tuttavia,

la loro presenza non è tale da costituire delle vere e proprie listature (Figura 8).

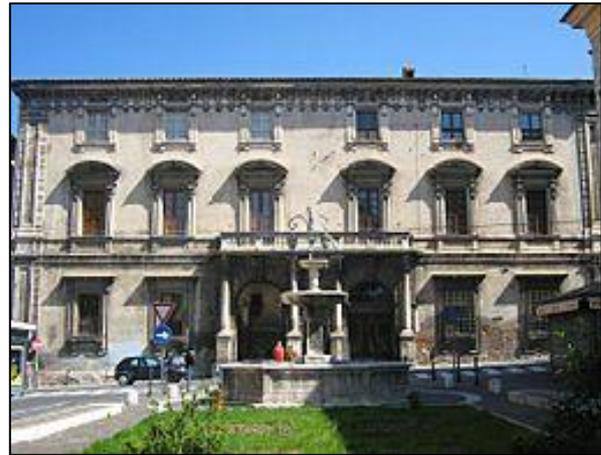
a)

Il settimo edificio considerato è Palazzo Pica Alfieri che sorge nel centro storico di L'Aquila (Figura 9a).

La muratura è a due paramenti di pietra calcarea locale di colore grigio-giallastro e dimensioni medio-piccole, caratterizzata dalla presenza di zeppe in scaglie di laterizi e legata con malta aerea di calce e sabbia avente scarse qualità meccaniche. Gli elementi in laterizio sono posti in opera in maniera disordinata e pertanto non concorrono alla formazione di piani di posa regolari. I paramenti esterni ed interni sono simili.

Sono state realizzate 3 prove di compressione diagonale su 3 campioni tutti preventivamente rinforzati tramite l'applicazione su entrambe le superfici murarie di un intonaco dello spessore medio di 35 mm armato con una rete in GFRP. I rinforzi sui tre campioni differivano per le caratteristiche delle malte utilizzate nella realizzazione degli intonaci.
