# Analisi dei parametri locali per la riduzione delle incertezze nelle valutazioni di vulnerabilità dei centri storici: il caso di Vezzano (Arquata del Tronto, Marche)

Claudia Canuti, Lucia Barchetta, Michele Morici, Enrica Petrucci, Alessandro Zona  
*Scuola di Architettura e Design, Università di Camerino, Viale della Rimembranza, 63100 Ascoli Piceno, Italy*

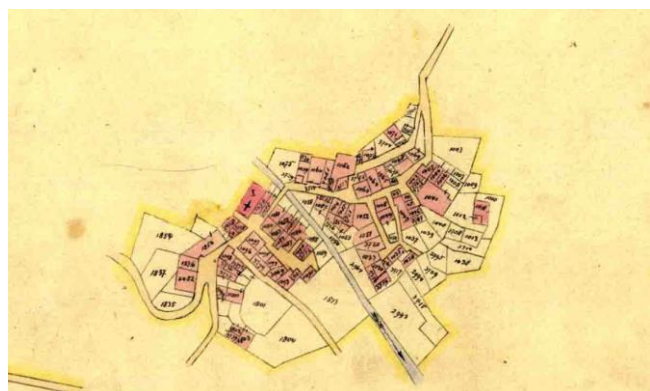
Figura 3. Archivio di Stato di Ascoli Piceno, Fondo Catasti Storici. Stralcio del Catasto storico del 1881 della Frazione di Vezzano

di un affluente del fiume Tronto, oggi interrato. Nel successivo aggiornamento catastale del 1881 (Figura 3) non si evidenziano sostanziali differenze; è visibile la saturazione di alcuni lotti, soprattutto nella parte occidentale che assume un peso più rilevante anche per la presenza della chiesa di S. Caterina. La parte orientale tende a perdere importanza: gli edifici avanzano leggermente verso il fronte strada con un'ulteriore porzione di costruito, realizzata attraverso magisteri poveri, sia per i materiali impiegati che per le modalità di posa in opera.

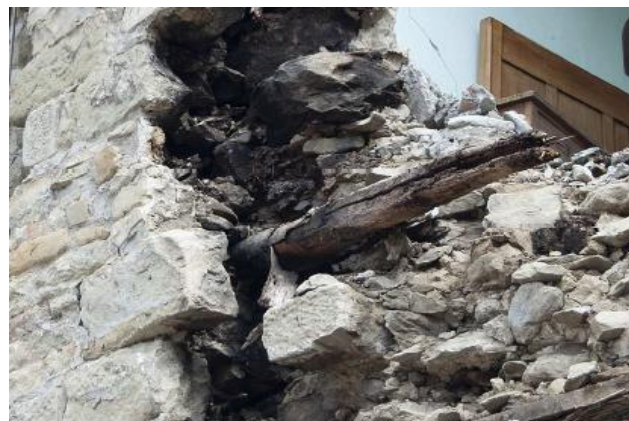
Figura 6. Esempio di muratura con radiciamento. La muratura crollata mostra a vista un nucleo interno alla muratura, di cattiva qualità, con materiali irregolari di piccola dimensione e scarsamente cementati.

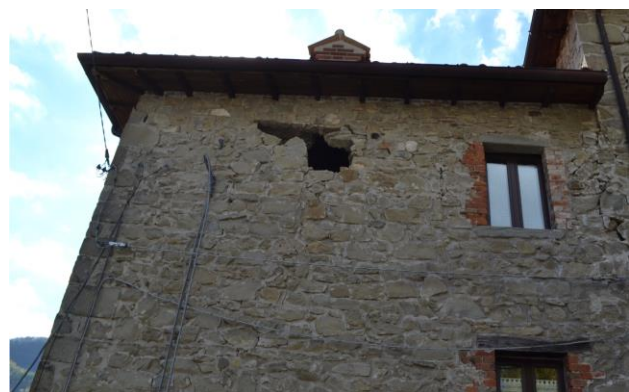
Figura 7. Riprese murarie in corrispondenza delle aperture realizzate in epoche successive alla costruzione originaria con inserti in laterizio. Sono visibili differenti tipologie di architravi.

Le aperture sono caratterizzate in prevalenza da architravi e stipiti in pietra arenaria; sono meno frequenti gli architravi in legno. Spesso le aperture realizzate in epoche successive al primo impianto presentano riprese laterali e piattabande in mattoni (Figura 7).

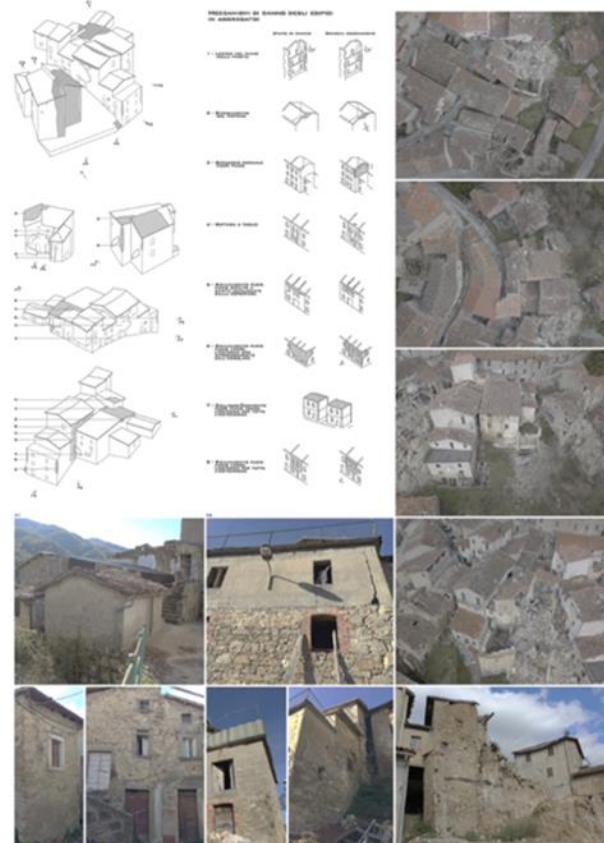
Figura 9. Osservazione dei meccanismi di danno di uno degli aggregati più danneggiati della frazione di Vezzano.

L'osservazione diretta attraverso una serie di sopralluoghi ha consentito di evidenziare come in alcune porzioni del centro storico sia rilevabile una maggiore concentrazione del danno, anche in relazione alle condizioni geologiche dei terreni di fondazione (Figura 9).
