# Valutazione del danno di una struttura in muratura storica sottoposta a prove sismiche su tavola vibrante tramite misure optoelettroniche 3D di spostamento

Ivan Roselli<sup>a</sup>, Vincenzo Fioriti<sup>a</sup>, Gerardo De Canio<sup>a</sup>, Michela Rossi<sup>b</sup>, Chiara Calderini<sup>b</sup>, Sergio Lagomarsino<sup>b</sup>

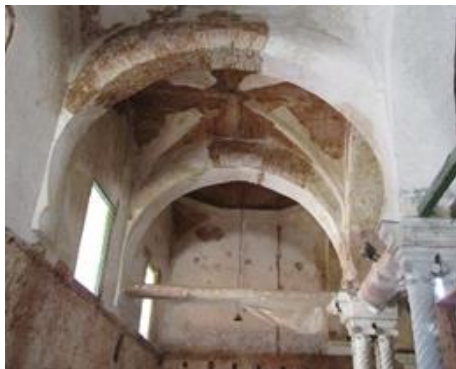
Figure 1. Una delle 10 volte a crociera presenti nella moschea di Dey, Algeri.

Come caso studio, si presenta l'applicazione della metodologia alla sperimentazione su tavola vibrante effettuata sul prototipo di una delle 10 volte a crociera della moschea di Dey (Figura 1).

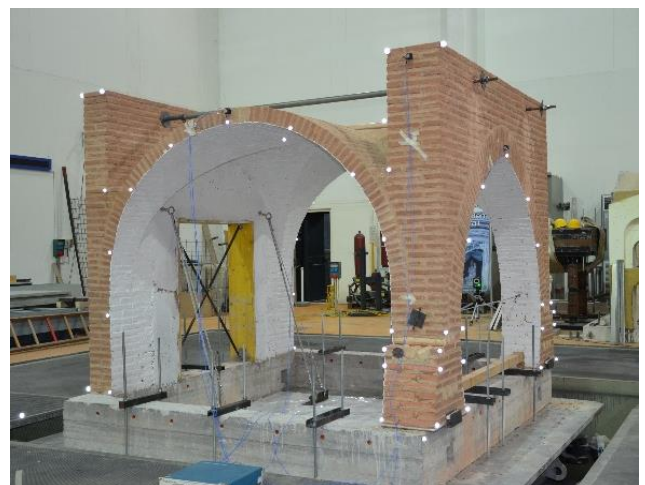
Figure 3. Prototipo testato su tavola vibrante. I marcatori del sistema di *motion capture* 3D sono visibili in bianco.

In Figura 3 si mostra il prototipo strumentato sulla tavola vibrante, in cui risaltano i 67 marcatori retroriflettenti del sistema *motion capture* 3D che brillano sotto il flash fotografico. Il sistema si compone di una costellazione di 10 telecamere al vicino infrarosso ad alta risoluzione e velocità, collocate nello spazio intorno alla tavola vibrante. In Figura 4 è visualizzata la ricostruzione della posizione 3D dei marcatori, ottenuta tramite l'applicazione di algoritmi di triangolazione geometrica sui dati acquisiti dalle telecamere. L'accuratezza del sistema è dell'ordine di 0.01-0.1 mm in termini di errore RMS sulla posizione dei marcatori (Roselli et al. 2015). I dati sono stati acquisiti alla velocità di 200 fps (corrispondente a una uguale frequenza di campionamento in Hz).

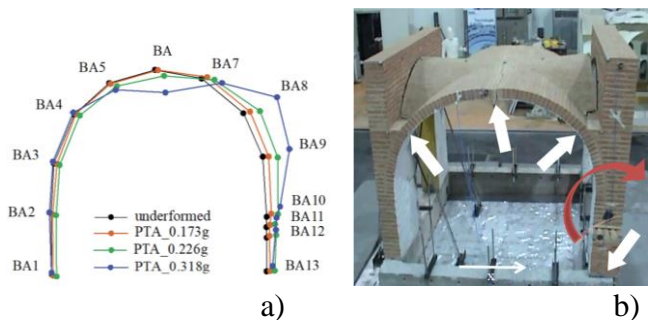
Figure 6. Deformazione della volta (vista laterale) descritta dagli spostamenti relativi dei marcatori, si riconosce l'evoluzione del meccanismo di collasso (a): ribaltamento incipiente fuori piano della facciata di destra e sviluppo delle quattro cerniere (freccie bianche) (b).

Attraverso la misura del moto dei marcatori è stato possibile identificare e seguire il meccanismo di collasso sin dalle deformazioni iniziali, ancora poco visibili a occhio nudo, verificatesi già nei primi step della sequenza sismica (Figura 6a).

Il ribaltamento fuori piano della facciata e il conseguente sviluppo di un meccanismo a quattro cerniere sulla volta (Figura 6b) ha portato al collasso catastrofico del provino. Il collasso finale è attivato al tempo 10 s della time history del test a 0.25 g di PGA nominale. Il tipico comportamento di una frattura che si genera tra due marcatori è quello mostrato in Figura 7a. Durante la scossa (condizioni dinamiche) la distanza  $\delta$  tra i due marcatori mostra dei picchi positivi generati dall'apertura e immediata chiusura della fessura. Di conseguenza, questi picchi possono essere utilizzati per rilevare anche le fessure capillari che si richiudono in condizioni statiche e sono, quindi, poco visibili nell'ispezione visiva che si effettua per il rilievo del quadro fessurativo. La eventuale apertura residua a fine test viene utilizzata per il calcolo di GRD e, quindi, dell'indice di danno  $DI_m$ . Ciò significa che un danneggiamento molto limitato, che porta a sole fessure capillari con apertura residua inferiore a 0.1 mm non viene rilevato.
