Analisi dinamica e sismica di una ciminiera alta in muratura

Elvis Cescatti^{a,b}, Filippo Lorenzoni^{a,b}, Mirko Sgaravato^b, Claudio Modena^{a,b}

The seismic response of masonry structures under seismic loads is an interesting topic of research and this becomes even more attractive with tall and slender structures, as in case of chimneys, where the dynamic behaviour plays a detrimental role. The spectral position of natural periods, typically high for slender structures, varies significantly the seismic demand, and the contribution of higher modes cannot be neglected. In this framework an accurate dynamic identification test was performed.

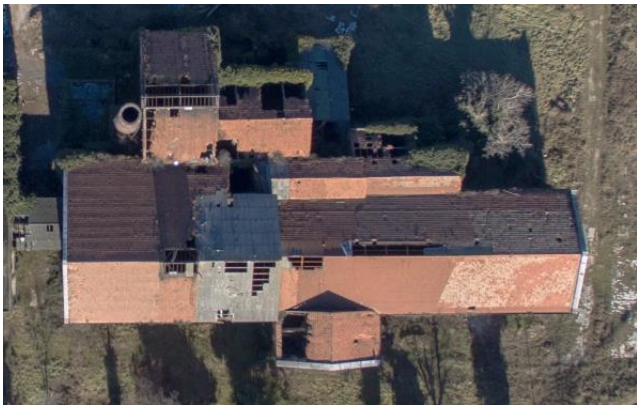
Figura 1. Vista aerea dell'ex-zuccherificio e della ciminiera.

La ciminiera in muratura è stata costruita all'inizio del XX secolo al servizio dello stabilimento produttivo di San Bonifacio per la lavorazione della barbabietola da zucchero. In origine la struttura della ciminiera nasceva come indipendente ma successivamente è stata parzialmente inglobata all'interno di fabbricati aggregatesi nel tempo (Figure 1 e 2).

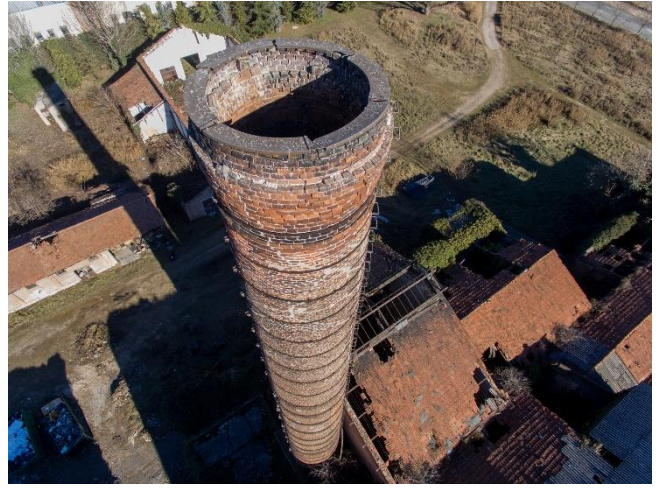
Figura 2. Vista area da drone della parte sommitale della ciminiera.

Attraverso l'analisi visiva e il rilievo si è riscontrato un lieve fuori-piombo nella porzione sommitale che dovrà essere adeguatamente verificato. Inoltre attraverso un'analisi ravvicinata con drone è stato possibile rilevare fessurazioni e sconnessioni locali lungo la canna a sezione circolare.

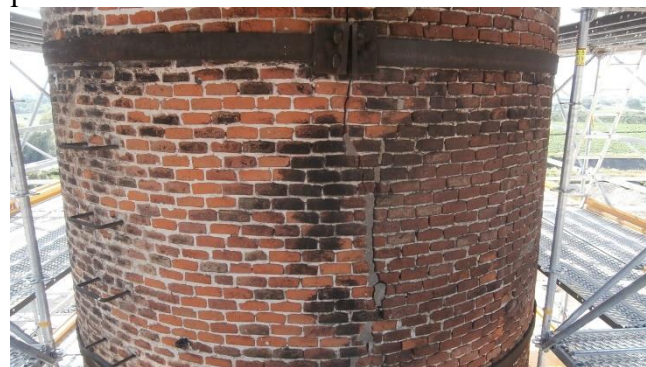
Figura 5. Dettaglio della fessurazione dovuta alla non efficace giunzione delle cerchiature preesistenti.

ferro bullonate poste a distanza variabile. Il dettaglio costruttivo dell'epoca di costruzione ha evidenziato nel tempo segni di cedimento, in particolare una delle cerchiature, proprio in corrispondenza del giunto bullonato, si è spezzata e in generale denota un quadro fessurativo locale composto da fessurazioni verticali (Figura 5), associabili probabilmente agli stati di sollecitazione dovuti agli effetti termici generati dai fumi caldi ascendenti all'interno lungo tutto il periodo dell'anno.
