# Risultati del monitoraggio dinamico di un edificio scolastico a Camerino a valle del sisma del centro Italia dell'agosto 2016

Davide Arezzo<sup>a</sup>, Elisa Speranza<sup>a</sup>, Sandro Carbonari<sup>a</sup>, Fabrizio Gara<sup>a</sup>

<sup>a</sup> Dipartimento di Ingegneria Civile, Edile e Architettura, Via Breccie Bianche, 60131 Ancona, Italia

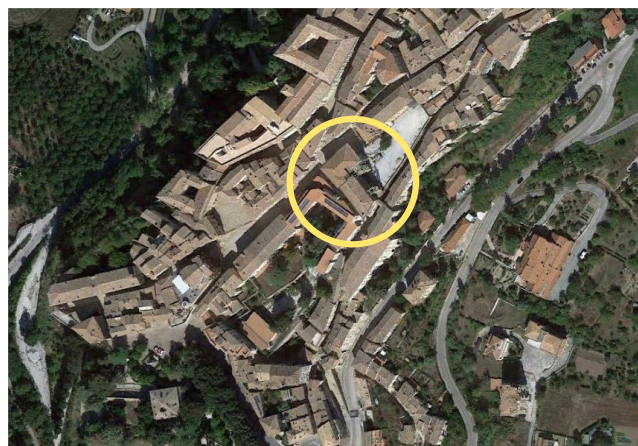
Figura 1: Vista aerea del fabbricato.

Con l'obiettivo di fornire un contributo in questo ambito di ricerca, carente di rielaborazioni dei dati sperimentali raccolti sul territorio nazionale, il presente documento presenta la risposta dinamica di un edificio scolastico, il Liceo Varano situato a Camerino (Figura. 1) in provincia di Macerata, durante lo sciame sismico che è seguito al terremoto del centro Italia dell'agosto 2016. Dopo una descrizione del caso studio e dell'intervento di adeguamento sismico realizzato prima del sisma, viene riportata una descrizione della catena di misura e delle configurazioni dei sensori utilizzate per le misurazioni dinamiche e per il monitoraggio; infine, sono riportati i risultati ottenuti da due giorni di monitoraggio in continuo. Durante questo periodo si sono susseguite molte scosse di intensità medio-bassa e alcune di intensità non trascurabile. Nonostante l'edificio non abbia subito danni apprezzabili se non prima dell'evento sismico verificatosi poi nell'ottobre del 2016, come si vedrà, i parametri modali della struttura subiscono notevoli variazioni all'aumentare del livello di accelerazioni a cui questa è sottoposta.

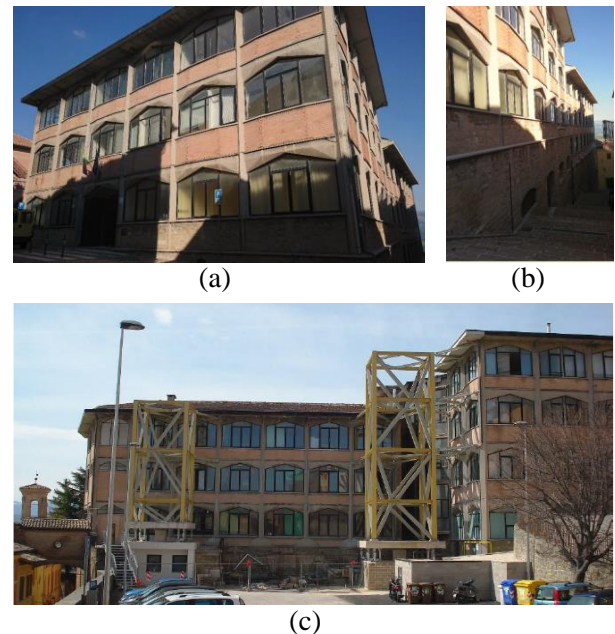
Figura 2: (a) Facciata nord-ovest dell'edificio; (b) Facciata sulla rampa a sud-ovest; (c) retro dell'edificio ad est con le due Torri dissipative.

Nel 2013 viene realizzato un intervento di adeguamento tramite la costruzione di due Torri Dissipative (Balducci 2005) (Figura 2), una collegata sia al corpo "A" che al corpo "B", (Torre A) e l'altra solo al corpo "B" (Torre B) (Figura 3). Le Torri poggiano su una spessa piastra in c.a. connessa per il tramite di una cerniera sferica centrale ad una seconda zattera fondata su pali. Semplificando al massimo la descrizione dell'intervento, si può affermare che le Torri hanno il duplice scopo (i) di regolarizzare gli spostamenti dell'edificio, favorendo una deformata rettilinea in elevazione (drift di piano costanti), (ii) di favorire la dissipazione dell'energia in ingresso durante un sisma, attraverso dissipatori viscosi che sfruttano le velocità relative tra le due basi in c.a. di ciascuna Torre (Gioiella et al. 2018 a, b).

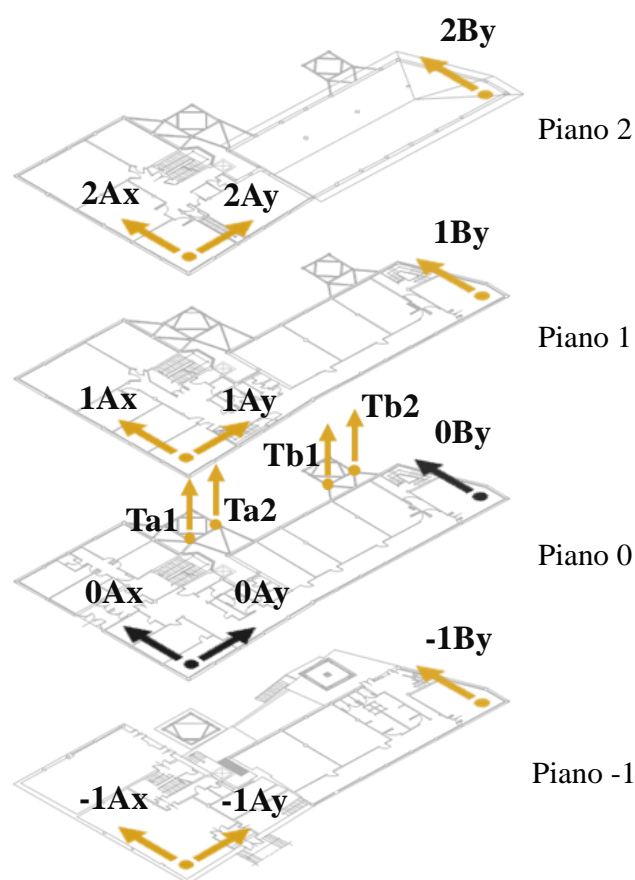
Figura 4: Configurazione dei sensori per la prova di vibrazione ambientale del 27.08.2016 e per il monitoraggio in continuo (esclusi i sensori al piano 0, in nero).

A seguito dell'evento sismico di magnitudo 6.0 verificatosi il 24 agosto 2016, è stata effettuata in data 27 agosto 2016, un'altra prova di vibrazione ambientale con lo scopo di verificare lo stato di salute della struttura. In Figura 4 è riportata la configurazione dei sensori adottata per quest'ultima prova dinamica. In aggiunta, è stato installato sulla struttura un sistema di monitoraggio dinamico in continuo lasciando i sensori disposti a livello di fondazione e agli ultimi due piani dell'edificio.

Per quanto riguarda la strumentazione, si è fatto uso di sensori piezoelettrici PCB 393B31 con sensibilità di 10 V/g, schede di conversione analogico digitale NI 9234 con una risoluzione di 24 bit, uno chassis cDAQ 9178 e un notebook per l'acquisizione e la memorizzazione dei dati. Per le acquisizioni si è utilizzata una frequenza di campionamento di 2048 Hz. I dati riportati in questo lavoro riguardano i risultati ottenuti dalle registrazioni effettuate dal 27 al 29 agosto 2017.

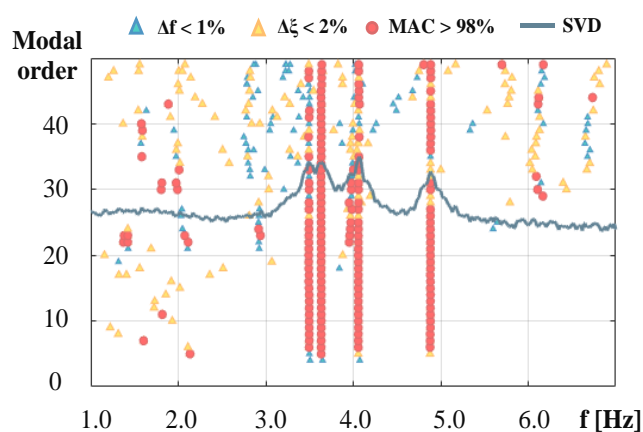
Figura 6: Diagramma di stabilizzazione ottenuto dalla prova di vibrazione ambientale preliminare al monitoraggio

In Figura 6 è riportato il diagramma di stabilizzazione ottenuto con le registrazioni della

prova preliminare del 27 agosto. Le prime quattro frequenze fondamentali della struttura sono in corrispondenza di picchi ben evidenti nel contenuto in frequenza del segnale e nel diagramma di stabilizzazione risultano identificate da soluzioni molto stabili sia in termini di frequenza e fattori di smorzamento che di forma modale, quest'ultime giudicate tramite l'indice MAC (Modal Assurance Criterion).

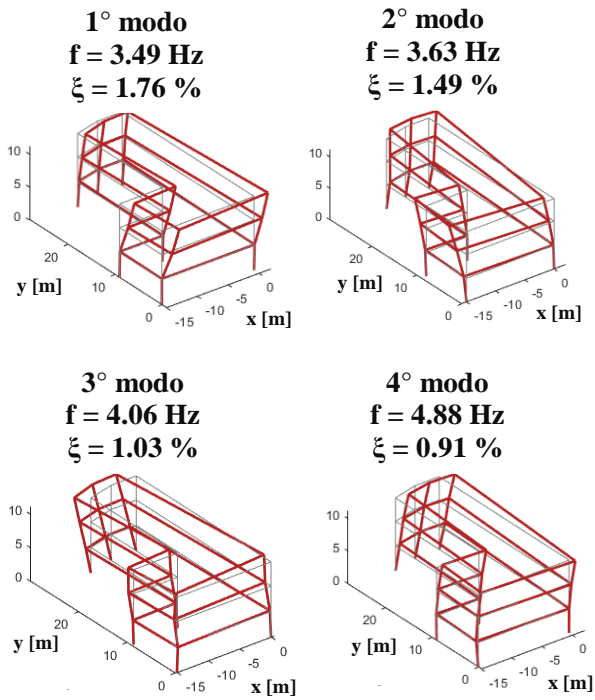
Figura 7: Prime 4 forme modali con i relativi valori di frequenze e rapporto di smorzamento; in basso l'autoMAC delle 4 forme modali.

In Figura 7 sono riportate le quattro forme modali associate ai primi quattro modi di vibrare identificati con i relativi valori di frequenze proprie e fattori di smorzamento. Come si può vedere dai valori della matrice dei MAC, il terzo e il quarto modo appaiono non perfettamente ortogonali: questo risultato, più che ad un errore in fase di identificazione del sistema dinamico, è tuttavia dovuto al cosiddetto "aliasing spaziale" a sua volta dovuto al limitato numero di sensori utilizzati per le misurazioni, che non consente di cogliere il moto reciproco dei singoli corpi dell'edificio e dei loro spostamenti relativi in corrispondenza dei giunti.

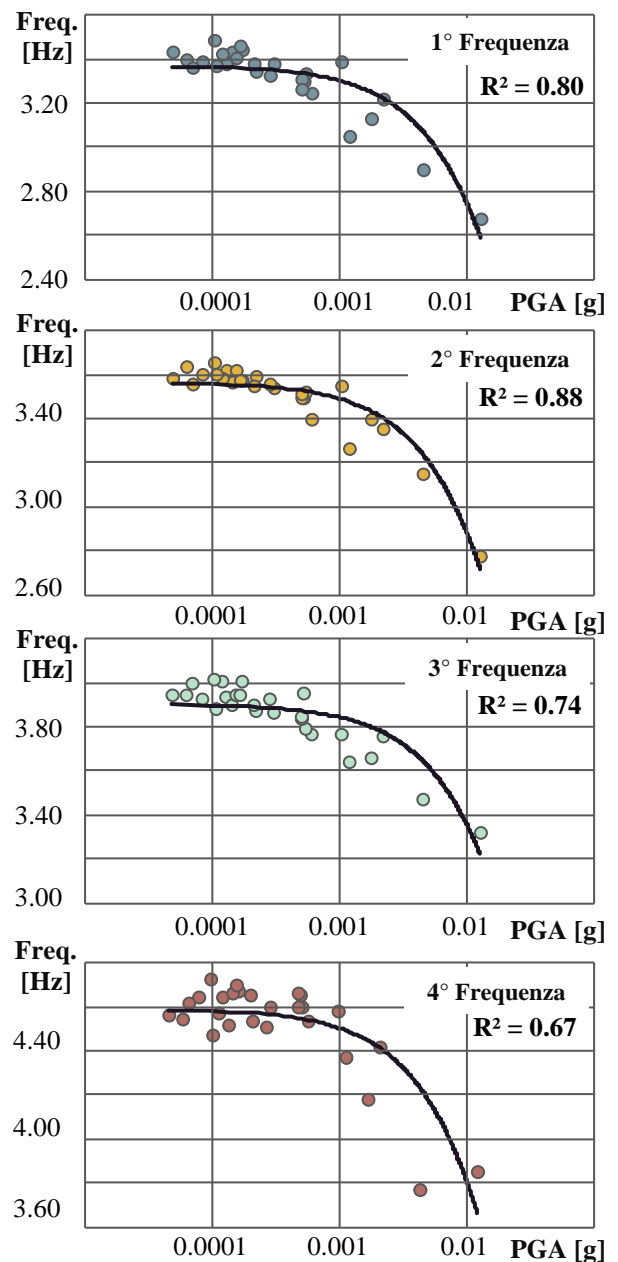
Figura 9: Correlazioni tra i valori di frequenza dei primi 4 modi di vibrare e la PGA degli eventi.

Infine, in Figura 9 sono riportati i valori delle frequenze di vibrazione dei primi 4 modi di vibrare in relazione alle PGA dei contemporanei eventi sismici.
