# Classificazione degli edifici scolastici in muratura in Friuli-Venezia Giulia, finalizzata alla costruzione di modelli di rischio

Gattesco Natalino<sup>a</sup>, Boem Ingrid<sup>a</sup>

<sup>a</sup> *Dipartimento di Ingegneria e Architettura, piazzale Europa n.1, 34127 Trieste, Italy*

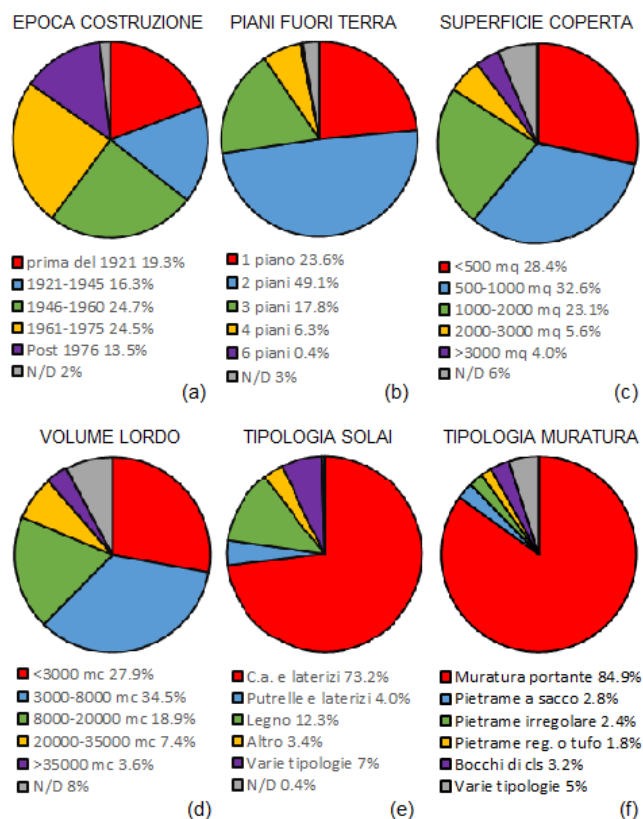
Figura 3. Edifici scolastici in muratura: (a) epoca di costruzione, (b) numero di piani, (c) superficie coperta, (d) volume lordo, (e) tipologia di orizzontamenti e (f) struttura verticale.

L'87% circa degli edifici scolastici in muratura è infatti stata costruita prima del 1976, in prevalenza tra il secondo Dopoguerra e la metà degli anni Settanta (Figura 3a). Dal raffronto tra la mappa di classificazione sismica relativa a tale epoca e quella attuale (Figura 1) si evidenzia che buona parte di queste strutture attualmente ricadenti in siti classificati come sismici non era stata progettata per resistere ai carichi orizzontali.

La metà degli edifici è costituita da 2 piani fuori terra, mentre quelli da un piano e da 3 piani risultano, rispettivamente, il 24% e il 17%. Edifici con un numero più elevato di piani costituiscono sporadiche eccezioni, collocate nei centri urbani più popolosi della Regione (per lo più nella città di Trieste). In termini di dimensioni, il 60% degli edifici presenta meno di 1000 m<sup>2</sup> di superficie coperta e un volume lordo inferiore a 8000 m<sup>3</sup>.

I solai in latero-cemento risultano la tipologia di orizzontamento di gran lunga più diffusa (73%), seguita dai solai lignei (12%) o dalla compresenza di più tipologie (7%). In riferimento alla tipologia muraria degli elementi portanti, l'85% degli edifici risulta classificata con la dicitura "muratura portante", mentre solo il restante 15% risulta in pietra naturale, in bocchi di calcestruzzo o di tipologia mista. Il dato è tuttavia di ambigua interpretazione poiché, da una prima verifica a campione, è stato constatato che nella prima categoria rientrano non solo le murature in laterizio (pieno o forato), ma anche la generica muratura per la quale il compilatore non ha identificato con precisione la tipologia.

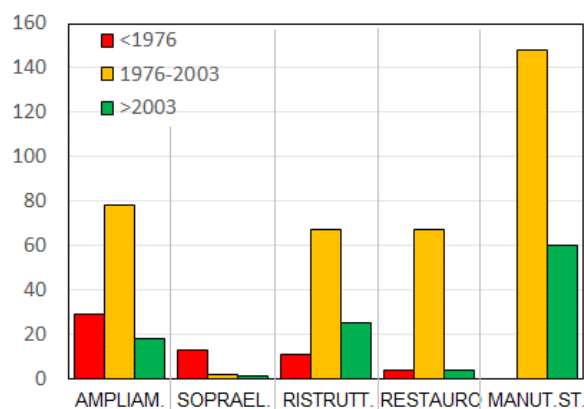
Figura 4. Interventi successivi alla costruzione.

Esaminando le informazioni relative a trasformazioni successive alla costruzione (Figura 4), risulta che il 70% delle strutture è stato interessato da interventi di varia natura, riguardanti prevalentemente manutenzione straordinaria (41%), ma anche di ampliamento (25%), ristrutturazione (23%), restauro integrale (4%) e sopraelevazione (3%). Tali interventi risalgono, in prevalenza, al periodo 1976-2003 (circa 2 su 3) e il 47% di essi risulta progettato in conformità alla legge antisismica.

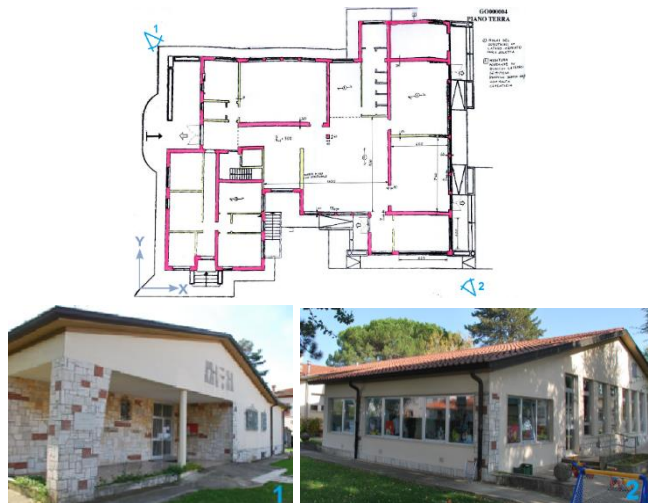
Si tratta di edifici ad un piano fuori terra, solitamente adibiti a Scuola dell'Infanzia, costruiti prevalentemente tra gli anni '50 e '70. Occupano un'area tra i 450 e i 700 m<sup>2</sup>, con una pianta inscritta in un rettangolo con rapporto tra i lati maggiore di 1:2 in cui le aule sono organizzate attorno a uno spazio comune centrale. Le pareti sono in mattoni semipieni doppio uni (spessore 25-38 cm) e i solai in latero-cemento; le finestre sono diffuse, di ampie dimensioni. Si riscontrano modeste irregolarità in pianta e in altezza.

Figura 5. Esempio di edificio scolastico di tipologia 1.

Tipologia 1: a livello di analisi globale, i valori di accelerazione resistente ottenuti con Firststep-M indicano sempre ottime prestazioni strutturali, pur risultando molto vari ( $0.22g \leq a_{g(Firststep)} \leq 0.49g$ , valore medio  $a_{g(Firststep)} = 0.33g$ , Cov  $\pm 30\%$ ). Tuttavia, la presenza di ampie forature può in qualche caso ridurre significativamente le prestazioni ( $a_{g(Firststep)} = 0.15-0.18g$ ) in assenza di adeguate pareti resistenti all'interno della struttura. La tipologia non presenta particolari criticità nei confronti di collassi locali fuori piano.

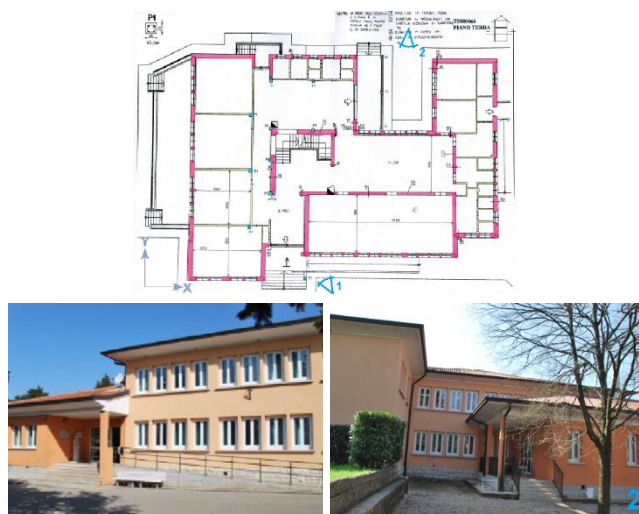
Rientrano in questa tipologia edifici a 2 piani fuori terra, risalenti agli anni '60 e '70, usualmente adibiti a Scuola Primaria. Presentano una pianta inscritta in un rettangolo con rapporto tra i lati maggiore di 1:2, con un'area dai 300 agli 800 m<sup>2</sup> dove le aule sono organizzate attorno a uno spazio centrale comune.

Le pareti sono in mattoni pieni di spessore variabile dai 25 ai 51 cm ed è frequente anche la compresenza di pilastri in c.a. I solai sono in latero-cemento; le finestre sono abbastanza diffuse ma regolari. Le irregolarità in pianta e/o in altezza sono di modesta entità.

Figura 6. Esempio di edificio scolastico di tipologia 2.

Tipologia 2: l'accelerazione resistente media è pari ad  $a_{g(Firststep)} = 0.14g$  (Cov 18%) per questa tipologia; non risulta interessata da particolari criticità locali.

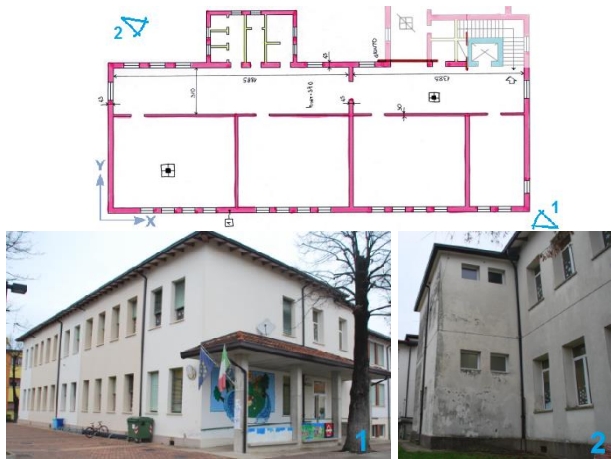
Si tratta di edifici a 2 o 3 piani fuori terra, realizzati prima del 1945 che ospitano frequentemente Scuole Primarie o Medie. Sono caratterizzate da una pianta compatta inscritta in un rettangolo con rapporto tra i lati maggiore di 1:3, con un'area dai 300 ai 550 m<sup>2</sup>. Le aule sono organizzate con regolarità attorno a uno spazio distributivo centrale o ad un corridoio.

Le pareti sono in pietrame a spacco (spessore 45-60 cm negli edifici a 2 piani, 85-100 cm in quelli a 3 piani), a sacco (55-75 cm negli edifici a 2 piani) o in mattoni pieni (spessore 38-51 cm). I solai di piano sono in latero-cemento con orditura trasversale, mentre i solai di copertura sono spesso in legno. Le finestre sono regolari e di dimensioni contenute. Le irregolarità in pianta e/o in altezza sono limitate.

Si riscontrano spesso complessi scolastici formati da due o tre edifici di questo tipo, strutturalmente indipendenti.

Figura 7. Esempio di edificio scolastico di tipologia 3.

Tipologia 3: le prestazioni globali si aggirano mediamente attorno ad  $a_{g(Firststep)} = 0.14g$  (Cov  $\pm 13\%$ ). Occorre tuttavia prendere in considerazione l'eventualità di collassi anticipati

per fenomeni di disgregazione nelle murature a spacco o a sacco. occorre tenere conto di possibili fenomeni di disgregazione che potrebbero ridurre significativamente le prestazioni. Collocandosi spesso in adiacenza a strutture simili, occorre sincerarsi dell'efficacia dei giunti sismici, per scongiurare fenomeni di martellamento che possono anticipare il collasso.

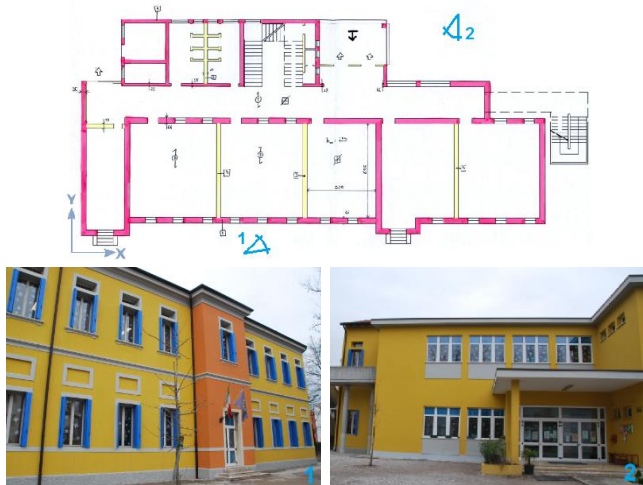
Fanno parte di questa tipologia gli edifici a 2-3 piani fuori terra, risalenti a periodo 1945-1960, solitamente sede di Scuola Primaria o Media. Presentano una pianta inscritta in un rettangolo con rapporto tra i lati compreso tra 1:3 e 1:4, con un'area dai 300 ai 550 m<sup>2</sup> e qualche irregolarità in pianta (spesso vano scala e/o blocco servizi). Le aule affacciano su un corridoio centrale, le finestrate sono regolari e di dimensione standard. Le strutture sono costituite solitamente da pareti in mattoni pieni (spessore 38-51 cm) o, talvolta, in mattoni semipieni doppio uni (25-38 cm), solai in latero-cemento orditi in direzione trasversale e, in qualche caso, solaio di copertura in legno.

Figura 8. Esempio di edificio scolastico di tipologia 2.

Tipologia 4: si riscontra in questa tipologia un indebolimento del sistema sismo-resistente in direzione Y, rispetto a quello in direzione X. Infatti, poiché i solai sono orditi in direzione trasversale, le pareti di spina in tale direzione hanno uno spessore ridotto e sono soggette a carichi verticali contenuti. Ne consegue che le prestazioni globali, in termini di valori medi di  $a_{g(Firststep)}$ , sono di 0.21g in direzione X (Cov  $\pm 16\%$ ) e di 0.12g in direzione Y (Cov  $\pm 18\%$ ). Data la forma in pianta, il comportamento delle strutture è influenzato da effetti torsionali; le criticità locali riguardano per lo più "effetti mensola" o "effetti tasca" delle murature all'ultimo piano (in presenza di solaio di copertura ligneo) o dei corpi scale annessi.
