Classificazione tipologica e scenari di danno di chiese colpite dal terremoto del Centro Italia 2016

Giuseppe Brando^a, Giorgia Cianchino^a, Cristina Schiavi^a, Gianfranco De Matteis^b

^a Dipartimento di Ingegneria e Geologia, Università "G. D'Annunzio" Chieti – Pescara

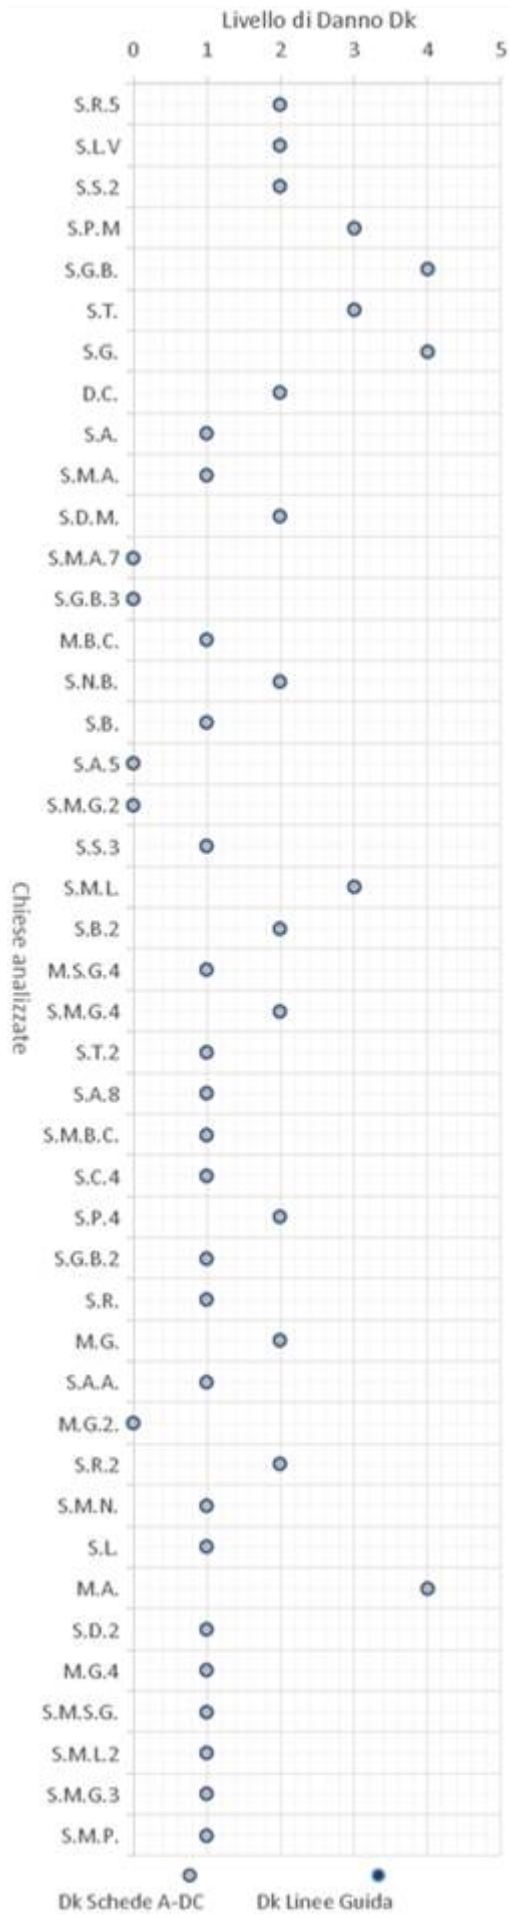
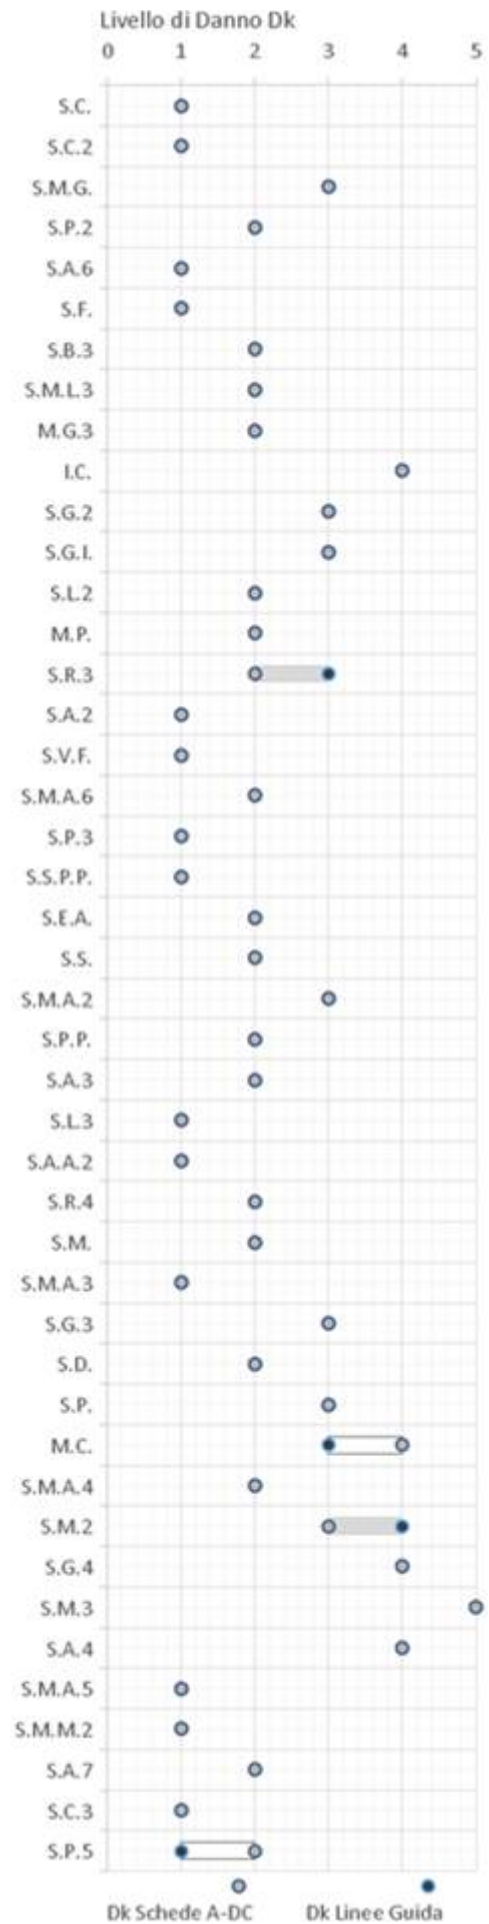
Figura 9. I livelli di danno D_k per le chiese analizzate

I risultati ottenuti effettuando le due differenti analisi vengono mostrati in figura (Figura 9). I valori dei livelli di danno D_k relativi a ciascun edificio risultano essere molto simili tra loro, il più delle volte del tutto identici. Sull'intero campione composto da 87 chiese, solo in quattro casi i risultati di danno globale differiscono. Si tratta della chiesa di San Rocco (Isola del Gran Sasso, Teramo), la chiesa Madonna del Carmine (Cortino, Teramo), la chiesa di San Martino (Rocca Santa Maria, Teramo) e la chiesa di San Pietra (Acquasanta Terme, Ascoli Piceno).

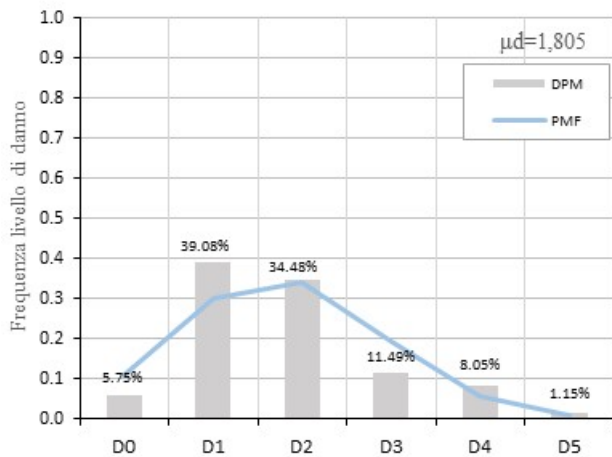
Figura 10. DPM dell'intero campione analizzato con interpretazione secondo distribuzione binomiale

Sono state quindi definite le frequenze dei diversi livelli di danno D_k ; esse sono state riportate nell'istogramma di Fig. 10.

Come peraltro rilevato in altri studi condotti su altre popolazioni di chiese (De Matteis et al., 2017 e 2019) I risultati ottenuti possono essere ben interpretati su base probabilistica, attraverso l'applicazione della distribuzione binomiale (PMF), la quale è plottata ancora in Fig. 10 e la cui espressione è fornita nell' eq. (3):

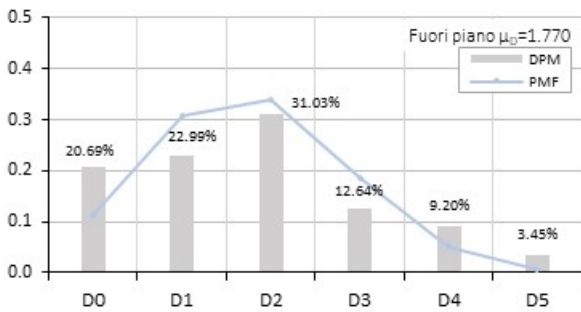
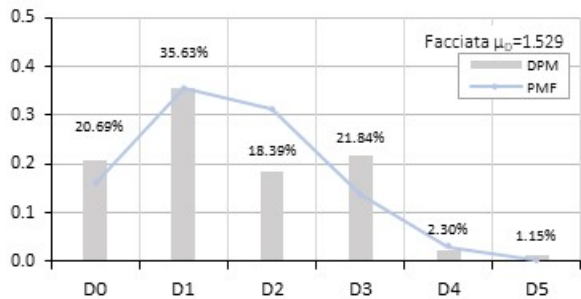
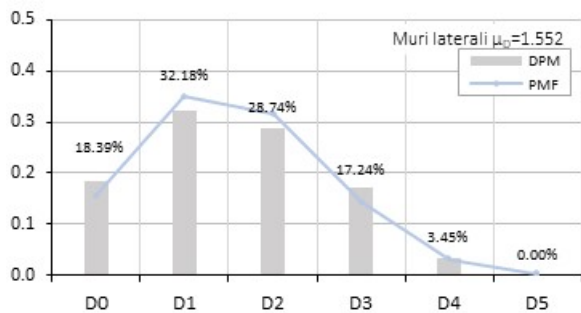
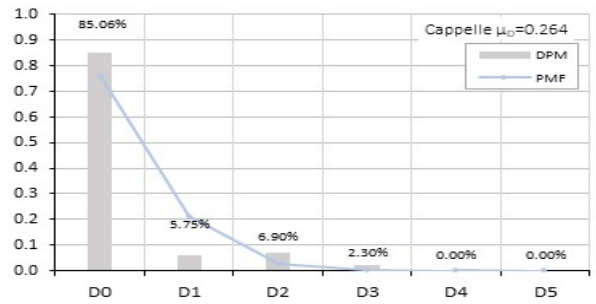
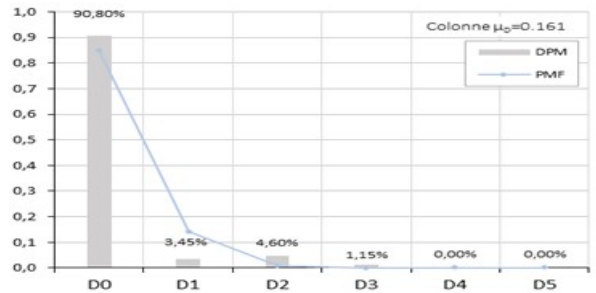
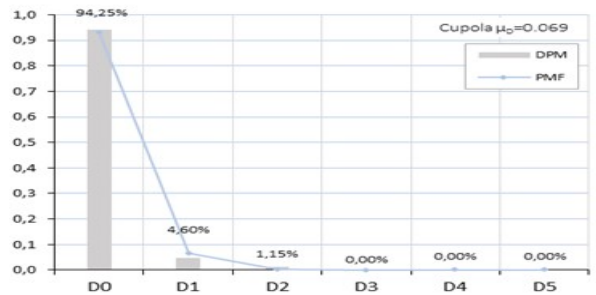
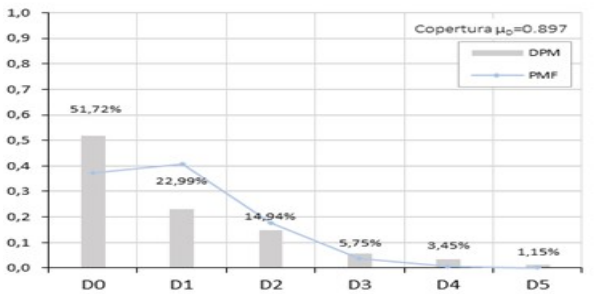
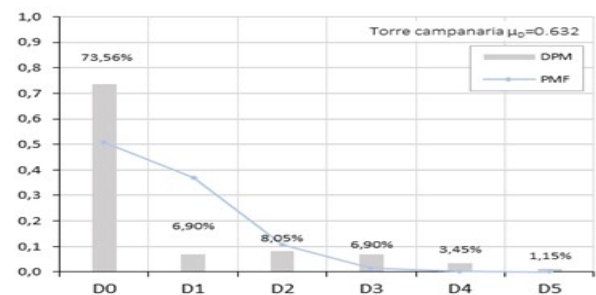
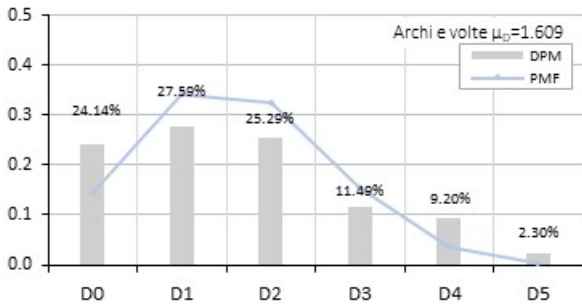
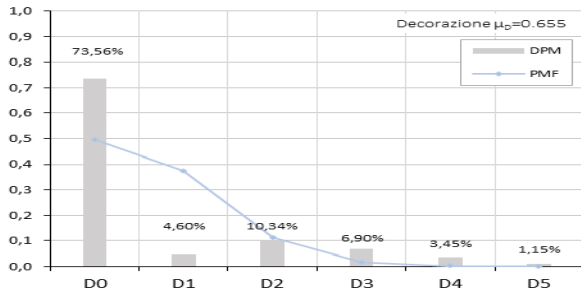
Tale frequenze sono state raccolti negli istogrammi di danno riportati in Fig. 14, dove sono state considerate anche le distribuzioni binomiali corrispondenti al loro valore medio. Come è possibile osservare, anche in questo caso tale distribuzione si dimostra perfettamente in grado di cogliere le frequenze dei livelli di danno osservati.
