Restauro di due architetture di elevato valore storico artistico ubicate nel centro storico di L'Aquila danneggiate dal sisma del 2009

Antonio Castellucci^a, Alberto Lemme^b

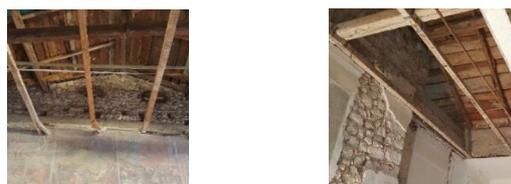
La rimozione degli intonaci ha messo in evidenza le strutture verticali profondamente modificate nella loro configurazione originaria a seguito dell'intervento realizzato negli anni trenta, con inserimento di elementi impropri in cemento armato quali : il cordolo di copertura (figura 23), la sostituzione in cemento armato delle piattabande in muratura e la sostituzione dei solai lignei con solai in ferro tavelloni. Le murature sono costituite da due paramenti accostati con elementi di forma e tipologia differente a partire dal piano seminterrato e dalle fondazioni dove sono presenti pietre sbazzate con a tratti, ricorsi in mattoni a tessitura orizzontale (figure 20a e 20b). Al piano primo le pietre sono più piccole, non sono presenti i ricorsi in mattoni e la tessitura non presenta la stessa orizzontalità del piano terra (figure 21a e 21b). Nella zona del salone affrescato al primo piano è presente una volta in pietra (figura 23a) mentre le altre cellule murarie sono coperte da solai in ferro e tavelloni. Lo smontaggio dei pavimenti e dei massetti ha messo in evidenza catene lignee e metalliche spezzate o con contrasto insufficiente all'esterno (figure 24a e 24b). La copertura è realizzata con capriate lignee e arcarecci, poggiati sulle quinte murarie trasversali e tavolato (figura 23a).

Figura 23 : a) muratura timpani e capriate del salone, b) copertura piano primo

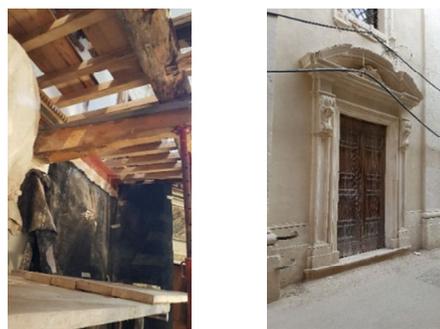
a - apparati decorativi che collaborano con la struttura architettonica (lapideo, metalli, legno ecc) realizzati durante la costruzione che assolvono, oltre alla funzione estetica anche a quella strutturale come, per l'Oratorio, gli imbotti dei portali e delle finestre, la struttura muraria della vela campanaria, le travi lignee della cantoria, l'edicola sul prospetto principale e altri elementi che collaborano con la struttura portante dell'edificio. Questi elementi influenzano il comportamento della struttura per massa significativa e per il contributo di resistenza/vulnerabilità, come l'edicola nella facciata su Via S.Marciano, le travi lignee della cantoria, i cornicioni presenti nell'aula e il cassettonato che assolve anche ad una funzione di controvento orizzontale. Gli interventi di restauro e consolidamento di questi beni sono stati previsti sia nell'ambito del consolidamento della struttura, come il restauro della vela campanaria e degli apparati lignei della cantoria, e sia nell'ambito di un restauro storico artistico estetico come il cassettonato che, oltre ad essere stato rinforzato all'estradosso, è stato restaurato negli apparati decorativi all'intradosso.

Figura 28 : a) travi lignee di sostegno della cantoria, b) portale su via S.Marciano

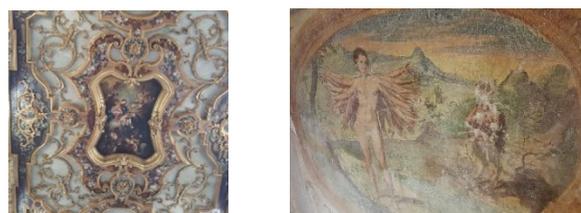
b - Decorazioni applicate sulle strutture sono le pitture murali del Casino delle Delizie e le pitture presenti sul cassettonato dell'Oratorio. Gli affreschi presenti all'interno del Casino delle Delizie essendo applicati su tutte le pareti perimetrali del salone al primo piano e della scala hanno condizionato il rinforzo della muratura di supporto. Essi sono presenti soltanto su un lato delle pareti e per il loro consolidamento strutturale sono state impiegate tecnologie compatibili con le esigenze di conservazione.

Figura 29 : a) Oratorio - pitture nel cassettonato, b) Casino Delizie - affreschi lungo le scale scoperti nel 2019

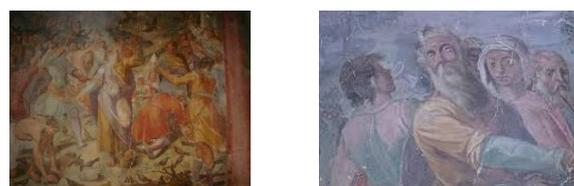
Figura 30 : Casino delle Delizie - affreschi nel salone

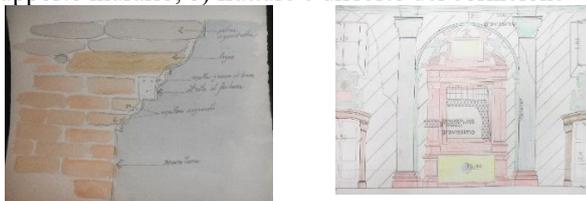
Figura 32 : a) dettaglio costruttivo della trabeazione , b) Dettaglio costruttivo altare laterale su via S.Marciano

cornicione collabora in modo limitato con la struttura e l'intervento realizzato con connessioni in acciaio inox, ripristino delle porzioni crollate ha di fatto aumentato la resistenza e la rigidità contribuendo a migliorare la resistenza flessionale fuori del piano della parete di elevata altezza (figura 31a, 31b, 32a e 32b).

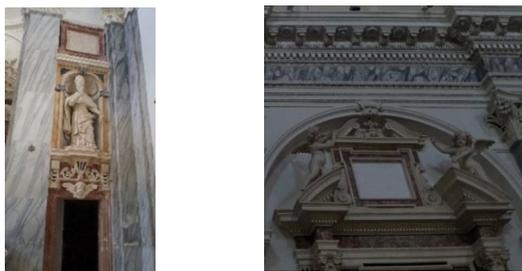
Figura 33 : a) oratorio – statua ingresso sacrestia, b) Statue su altare laterale e cornicione
