# Analisi statistiche dei dati tipologici e di danno delle scuole in muratura danneggiate dal terremoto del Centro Italia 2016/2017

Daria Ottonelli<sup>a</sup>, Sara Alfano<sup>a</sup>, Serena Cattari<sup>a</sup>, Marco Di Ludovico<sup>b</sup>, Andrea Prota<sup>b</sup>

*Keywords: scuole; muratura; vulnerabilità sismica; danno sismico; terremoto Centro Italia 2016/2017*

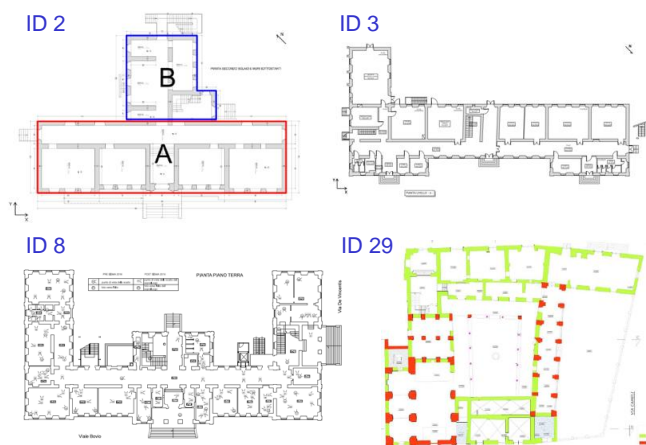
Figura 16. Piante di alcune scuole selezionate dal campione come potenziali edifici benchmark ai fini della validazione di modelli di vulnerabilità

Il Complesso scolastico "Comi" di Teramo (ID 8) è interessante per le caratteristiche tipologiche geometriche, rappresentativo della forma planimetrica in pianta a "C" (Figura 16.ID8).
